PEUGEOT 208 2WD

CHASSISNR: VR3UHZKXZNT074707

NBF Tilstandsrapport er utarbeidet av Norges Bilbransjeforbund og Forbrukerrådet.

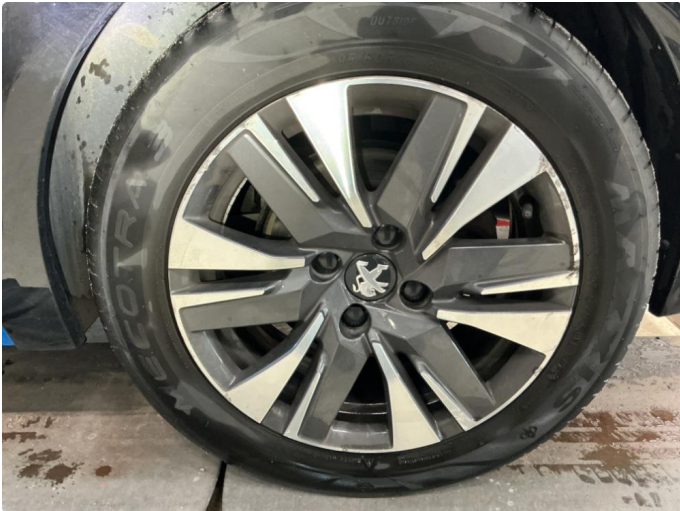
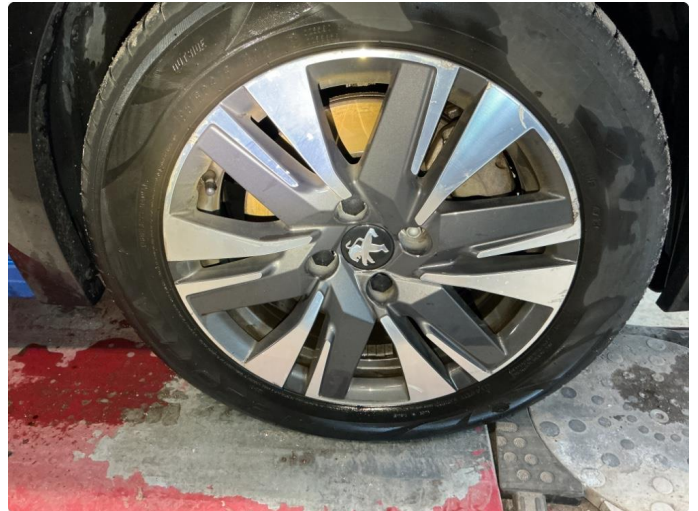
| Punkt | | Beskrivelse | Plassering |
|---|---|---|---|
| 1.1 | Dekk/Felger | kantkjørt felg | høyre foran - venstre bak |

1.1 Kantkjørt felg

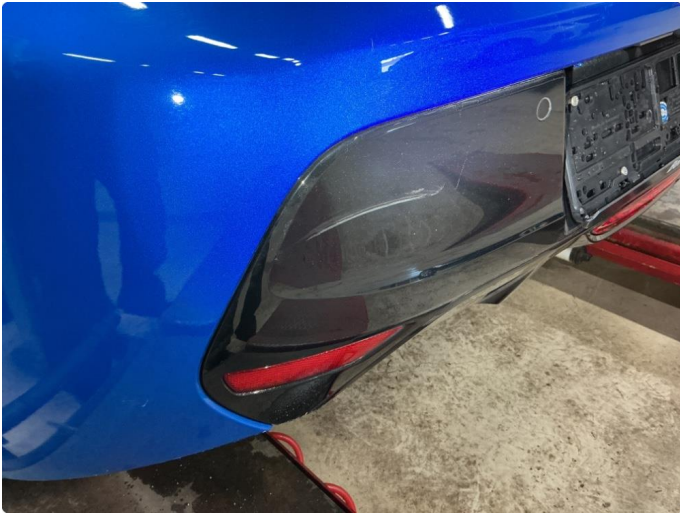
| Punkt | | Beskrivelse | Plassering |
|---|---|---|---|
| 1.2 | Støtfanger | ripe(r) | bak |

1.2 Ripe(r)

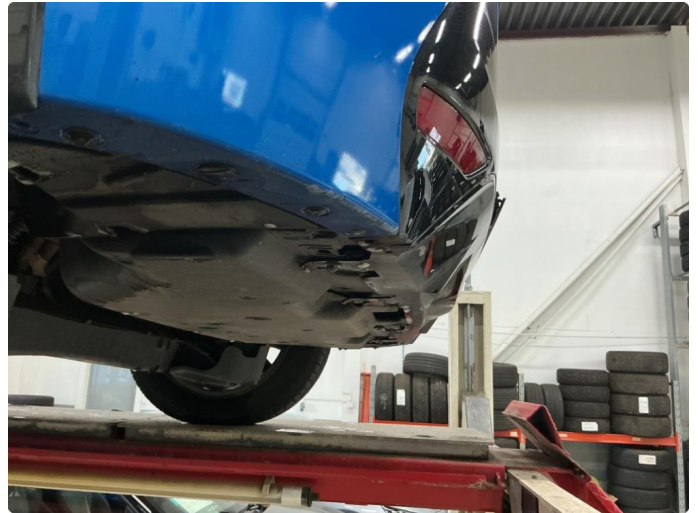
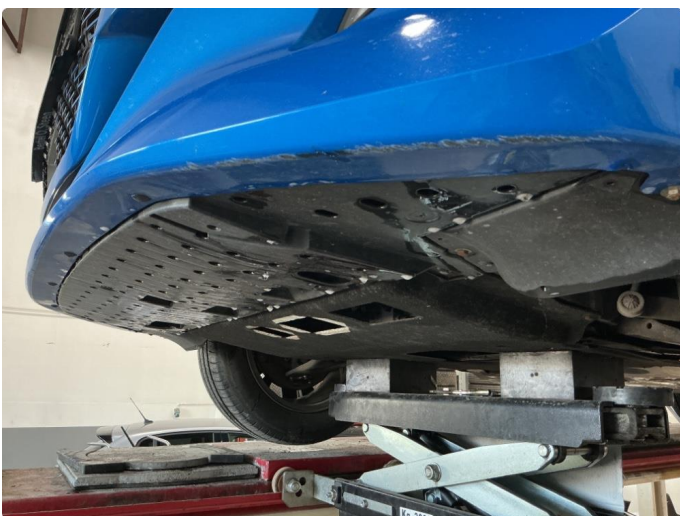
| Punkt | | Beskrivelse | Plassering |
|---|---|---|---|
| 1.3 | Støtfanger | skrubbskader underkant | venstre foran - venstre bak |

1.3 Skrubbskader underkant
