**MERCEDES-BENZ CLA 180 122 HK AUTOMAT 2WD**
**TESTDATO: 11.11.2025**
**KODE: 1868275**

**BT72756**

NBF Tilstandsrapport er utarbeidet av Norges Bilbransjeforbund og Forbrukerrådet.

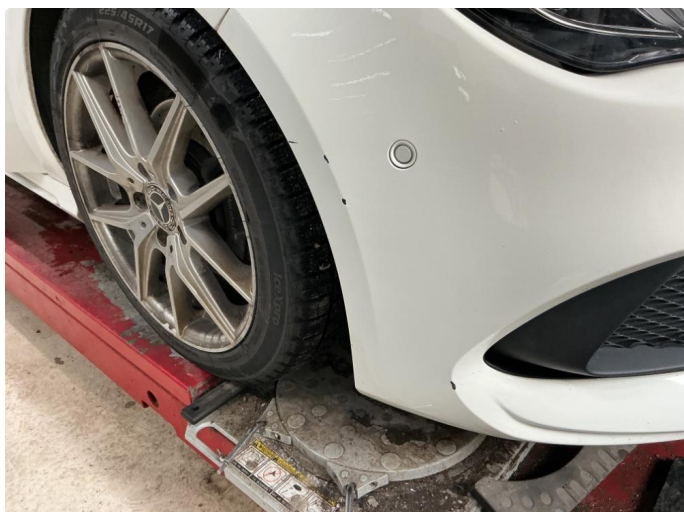
| Punkt | | Beskrivelse | Plassering |
|---|---|---|---|
| 1.1 | Skjermer | lakk flasser | høyre foran |

1.1 Lakk flasser

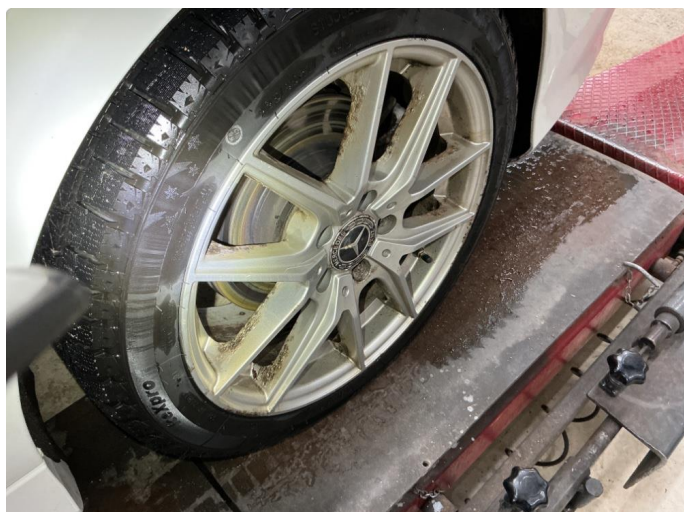
| Punkt | | Beskrivelse | Plassering |
|---|---|---|---|
| 1.2 | Dekk/Felger | påbegynnende oksidering | |

1.2 Påbegynnende oksidering
