MERCEDES-BENZ VITO 163 HK AUTOMAT 4WD

TESTDATO: 21.10.2025

KODE: 1846065

NBF Tilstandsrapport er utarbeidet av Norges Bilbransjeforbund og Forbrukerrådet.

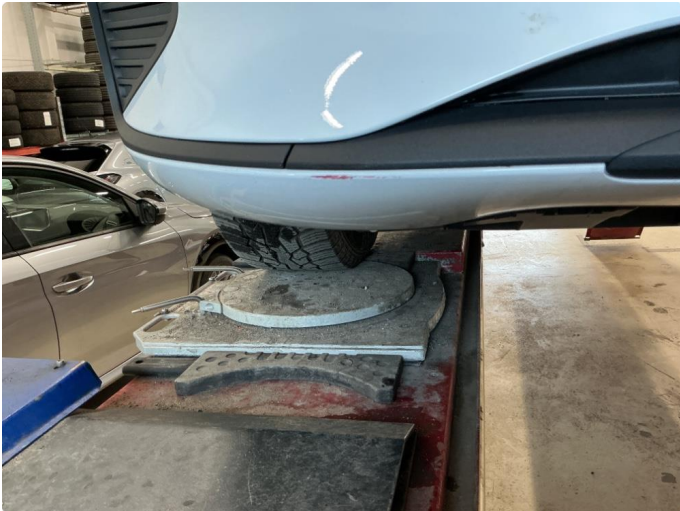
| Punkt | Beskrivelse | Plassering |
|---|---|---|
| 1.1 Støtfanger | ripe(r) ned til grunning | foran |

### 1.1 Ripe(r) ned til grunning
