MERCEDES-BENZ EQB 300 4MATIC 4WD

TESTDATO: 08.01.2026

NBF Tilstandsrapport er utarbeidet av Norges Bilbransjeforbund og Forbrukerrådet.

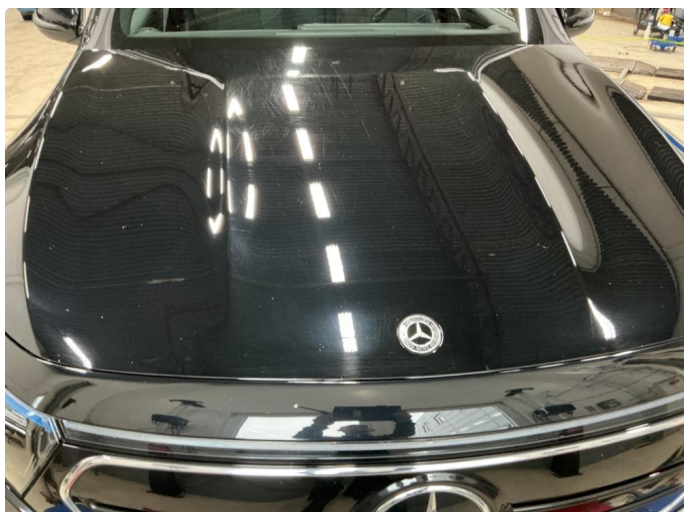
| Punkt | | Beskrivelse | Plassering |
|---|---|---|---|
| 1.1 | Panser | mye stensprut | |

1.1 Mye stensprut

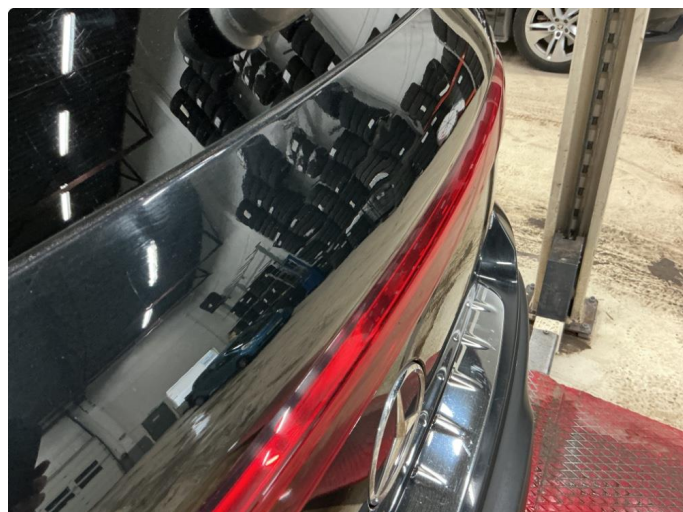
| Punkt | | Beskrivelse | Plassering |
|---|---|---|---|
| 1.2 | Bakluke | bulk | |

1.2 Bulk

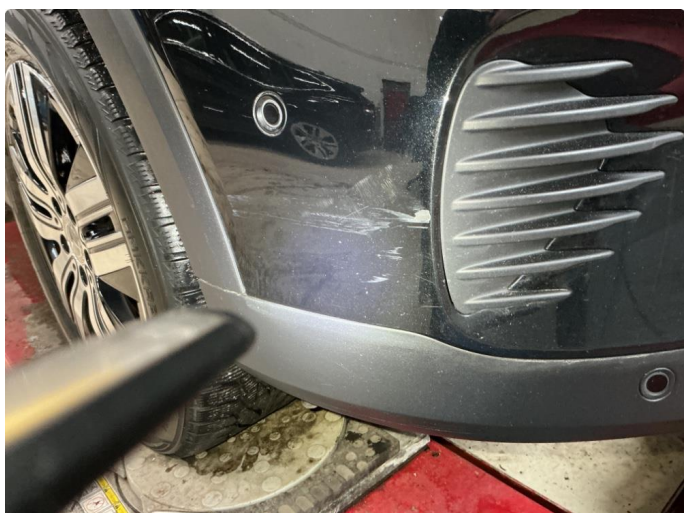
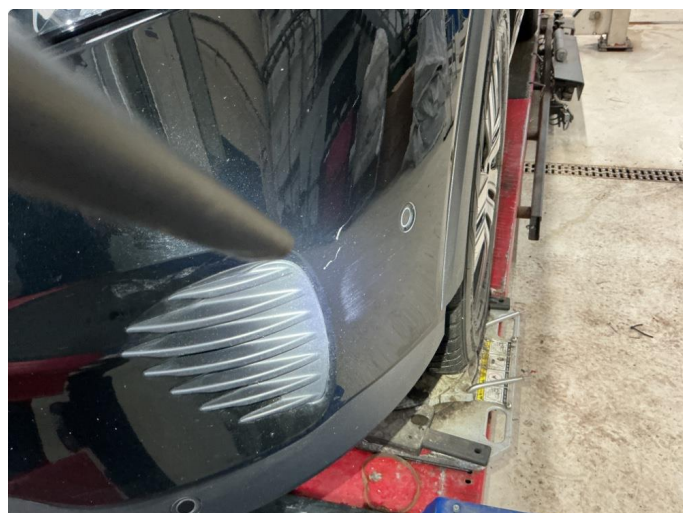
| Punkt | | Beskrivelse | Plassering |
|---|---|---|---|
| 1.3 | Støtfanger | ripe(r) ned til grunning | høyre foran |

1.3 Ripe(r) ned til grunning

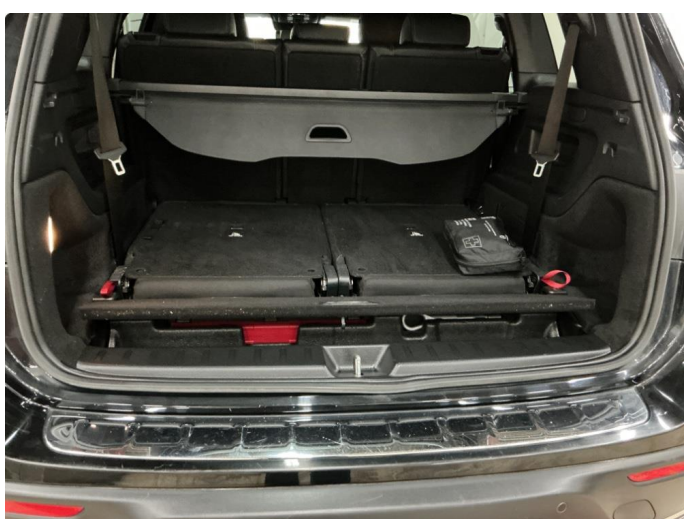
| Punkt | | Beskrivelse | Plassering |
|---|---|---|---|
| 2.1 | Opplysninger | øvrige opplysninger | |

2.1 Øvrig opplysninger
