FORD TRANSIT CUSTOM 170 HK AUTOMAT 4WD
TESTDATO: 12.03.2026
KODE: 1955461

XN47430	25 383 KM	17.06.2024 Førstegang registrert	Diesel
----------------	------------------	--	---------------

NBF Tilstandsrapport er utarbeidet av Norges Bilbransjeforbund og Forbrukerrådet.

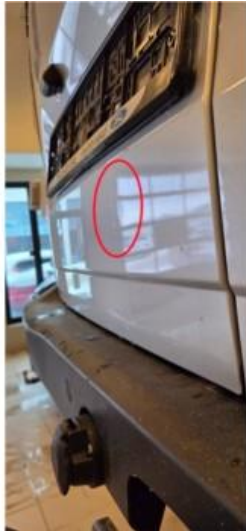
Punkt	Beskrivelse	Plassering
1. EKSTERIØR		
1.1 Dører	Liten bulk på venstre bakdør	
1.2 Dører	Liten bulk på høyre skyvedør

1.1 Liten bulk på venstre bakdør

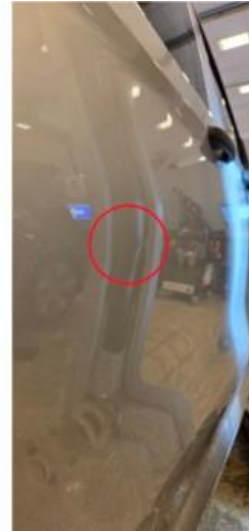
1.2 Liten bulk på høyre skyvedør
