VOLKSWAGEN ID.4 PRO 150 KW 2WD

TESTDATO: 19.01.2026

NBF Tilstandsrapport er utarbeidet av Norges Bilbransjeforbund og Forbrukerrådet.

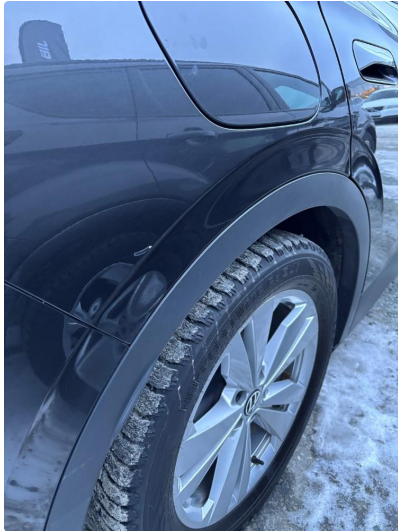
| Punkt | | Beskrivelse | Plassering |
|---|---|---|---|
| 1.1 | Skjermer | Liten lakkskade på høyre bakskjerm | |

1.1 Liten lakkskade på høyre bakskjerm
