FORD MUSTANG MACH-E 4WD

TESTDATO: 20.02.2026

CHASSISNR: WF0TK3SU5PMA53398

NBF Tilstandsrapport er utarbeidet av Norges Bilbransjeforbund og Forbrukerrådet.

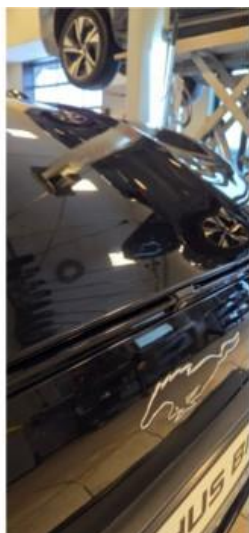
| Punkt | | Beskrivelse | Plassering |
|---|---|---|---|
| 1.1 | Panser | Flere bulker på panseret | |

1.1 Flere bulker på panseret

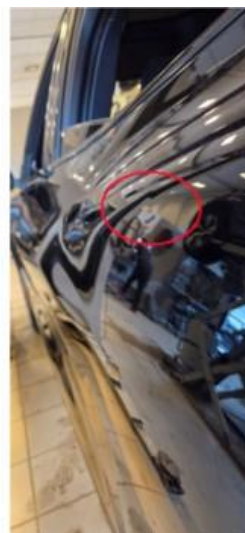
| Punkt | | Beskrivelse | Plassering |
|---|---|---|---|
| 1.2 | Dører | Liten bulk på venstre bakdør | |

1.2 Liten bulk på venstre bakdør

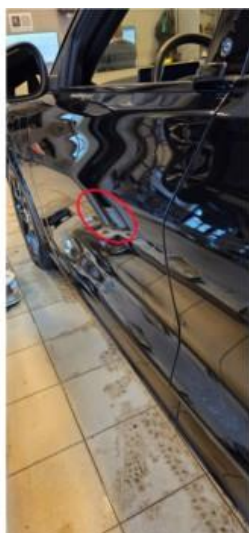
| Punkt | | Beskrivelse | Plassering |
|---|---|---|---|
| 1.3 | Dører | Liten bulk på venstre fordør | |

1.3 Liten bulk på venstre fordør

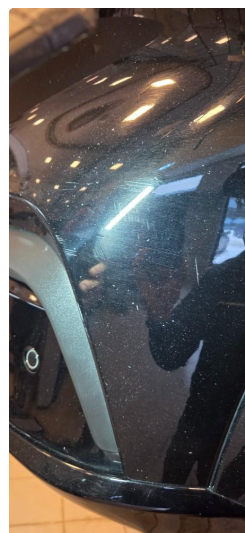
| Punkt | | Beskrivelse | Plassering |
|---|---|---|---|
| 1.4 | Støtfanger | Små riper på støtfanger bak | nede |

1.4 Små riper på støtfanger bak

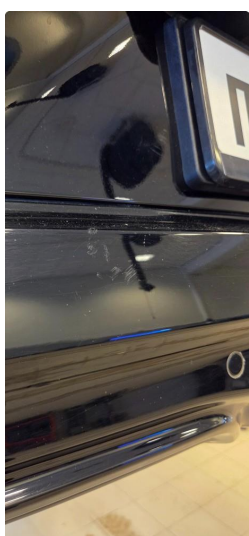
1.4 Små riper på støtfanger bak
