FORD RANGER 213 HK AUTOMAT 4WD

TESTDATO: 16.02.2026

NBF Tilstandsrapport er utarbeidet av Norges Bilbransjeforbund og Forbrukerrådet.

## OPPSUMMERT STATUS PÅ KJØRETØY

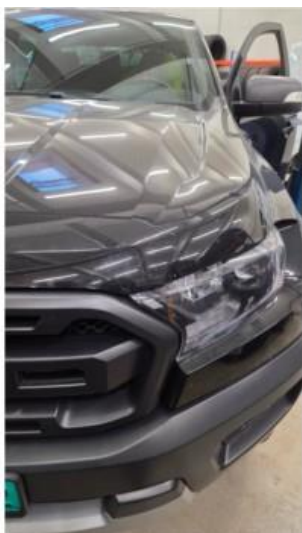
| Punkt | | Beskrivelse | Plassering |
|---|---|---|---|
| 1.1 | Panser | Steinsprut i lakken | |

1.1 Steinsprut i lakken

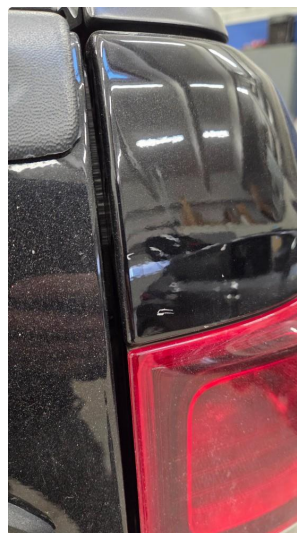
| Punkt | | Beskrivelse | Plassering |
|---|---|---|---|
| 1.2 | Skjermer | Liten ripe over baklykt, høyre side | |

1.2 Liten ripe over baklykt, høyre side

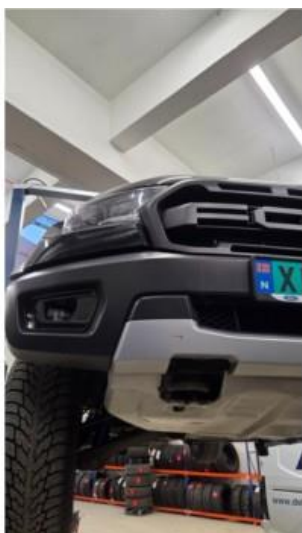
| Punkt | | Beskrivelse | Plassering |
|---|---|---|---|
| 1.3 | Støtfanger | Liten ripe på støtfanger foran | |

1.3 Liten ripe på støtfanger foran
