NISSAN NISSAN E-NV200 2WD

TESTDATO: 17.12.2025

NBF Tilstandsrapport er utarbeidet av Norges Bilbransjeforbund og Forbrukerrådet.

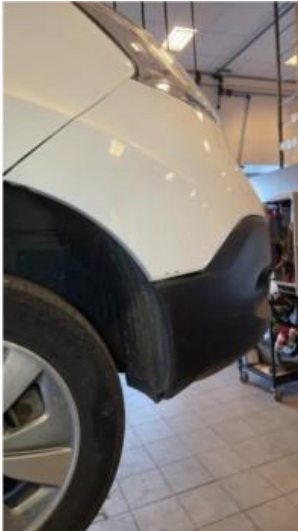
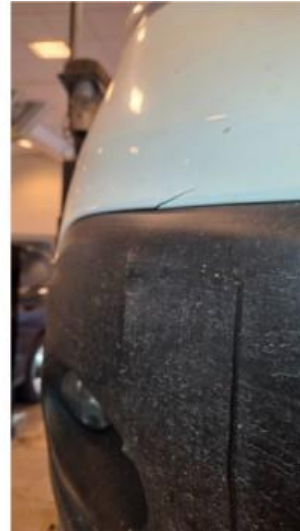
| Punkt | Beskrivelse | Plassering |
|---|---|---|
| 1.1 Støtfanger | Liten skade på høyre hjørne foran | |

1.1 Liten skade på høyre hjørne foran

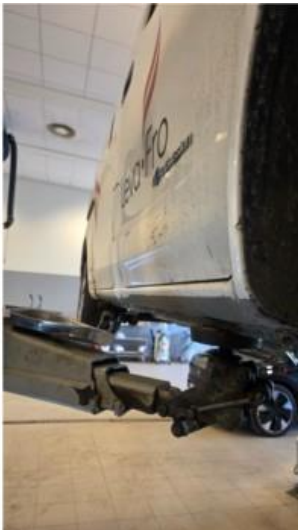
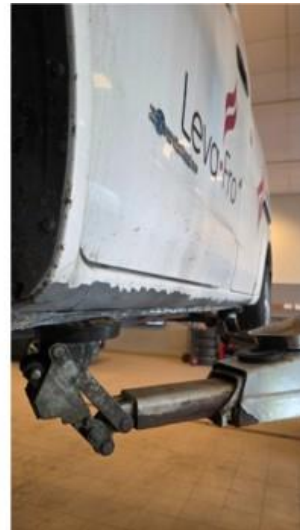
| Punkt | Beskrivelse | Plassering |
|---|---|---|
| 1.2 Kanal | Lakkflask på kanaler | |

1.2 Lakkflass på kanaler

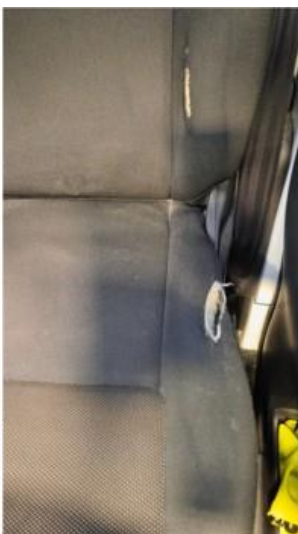
| Punkt | Beskrivelse | Plassering |
|---|---|---|
| 2.1 Seter | Slitasje på fører sete og rygg | |

2.1 Slitasje på førersete og rygg
