VOLKSWAGEN GOLF 150 HK MANUELL 4WD

TESTDATO: 04.12.2025

NBF Tilstandsrapport er utarbeidet av Norges Bilbransjeforbund og Forbrukerrådet.

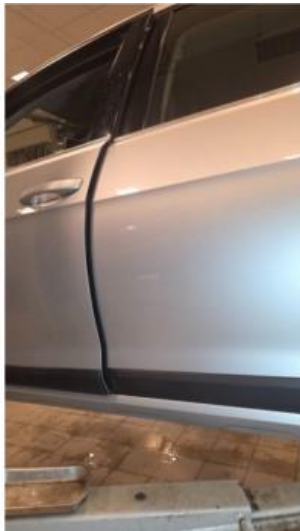
| Punkt | Beskrivelse | Plassering |
|---|---|---|
| 1.1 Dører | Liten lakkskade på venstre bakdør | |

1.1 Liten lakkskade på venstre bakdør
