MITSUBISHI MITSUBISHI OUTLANDER 4WD

TESTDATO: 10.11.2025

CHASSISNR: JMBXDGG3WLZ039875

NBF Tilstandsrapport er utarbeidet av Norges Bilbransjeforbund og Forbrukerrådet.

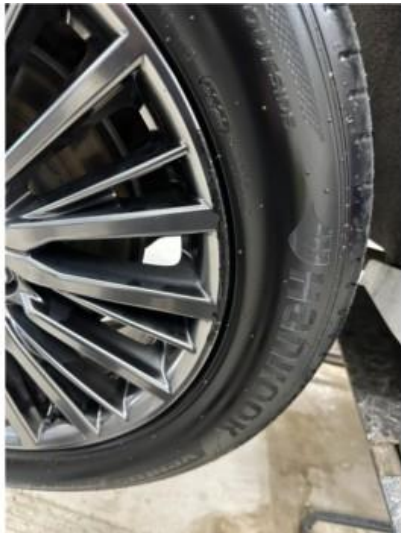
| Punkt | Beskrivelse | Plassering |
|---|---|---|
| 1.2 Dekk/Felger | Kantkjørt sommerfelg høyre side bak | |

1.2 Kantkjørt sommerfelg høyre side bak
