FORD RANGER 213 HK AUTOMAT 4WD

TESTDATO: 12.02.2026

NBF Tilstandsrapport er utarbeidet av Norges Bilbransjeforbund og Forbrukerrådet.

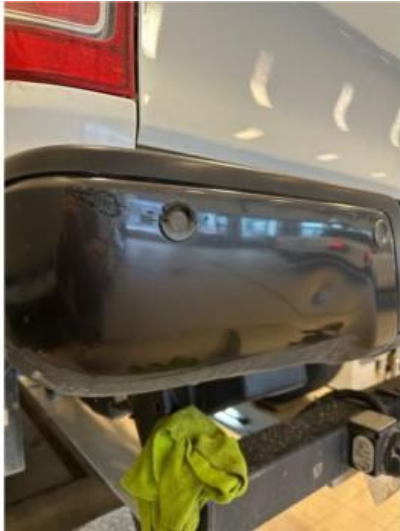
| Punkt | | Beskrivelse | Plassering |
|---|---|---|---|
| 1.2 | Støtfanger | Liten bulk på støtfanger bak | |

1.2 Liten bulk på støtfanger bak
