FORD RANGER 213 HK AUTOMAT 4WD

TESTDATO: 10.11.2025

NBF Tilstandsrapport er utarbeidet av Norges Bilbransjeforbund og Forbrukerrådet.

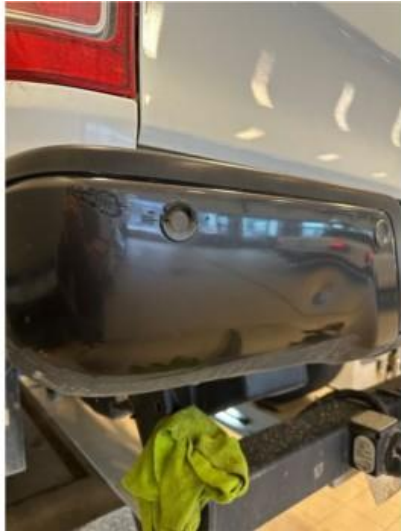
| Punkt | | Beskrivelse | Plassering |
|---|---|---|---|
| 1.2 | Støtfanger | Liten bulk på støtfanger bak | |

1.2 Liten bulk på støtfanger bak
