**PEUGEOT E-EXPERT FORHJULSDRIFT**
**TESTDATO: 14.01.2025**
**KODE: 1612565**

<b>EC57933</b>	<b>68 007 KM</b>	<b>14.05.2021</b> Førstegang registrert	<b>Elektrisitet</b>
----------------	------------------	--	---------------------

NBF Tilstandsrapport er utarbeidet av Norges Bilbransjeforbund og Forbrukerrådet.

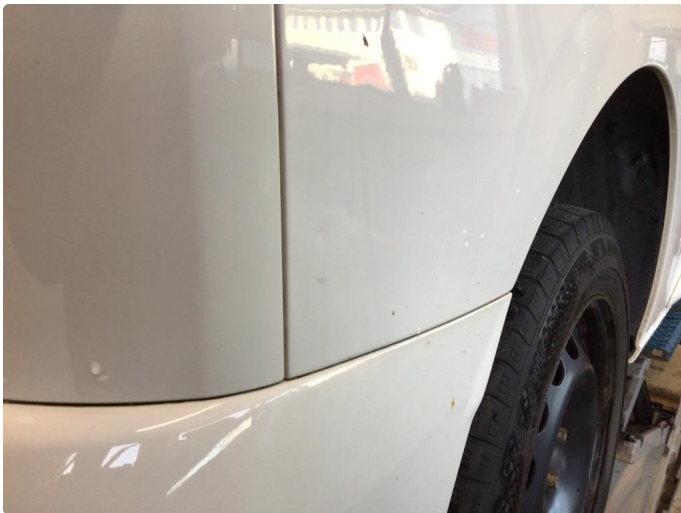
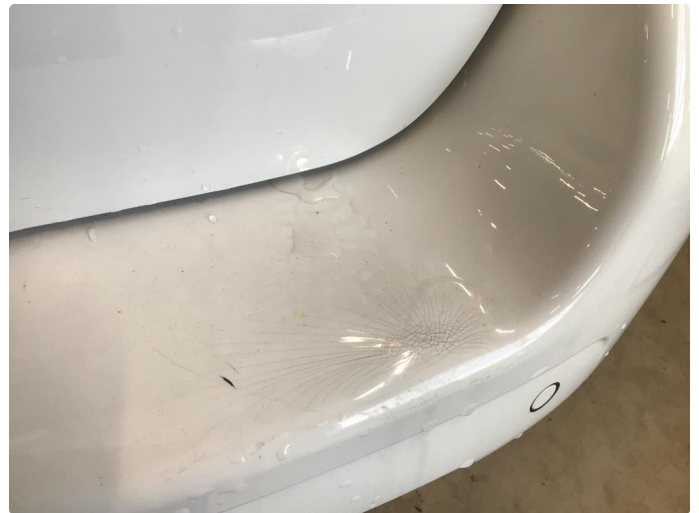
Punkt	Beskrivelse	Plassering
<b>1. EKSTERIØR</b>		
1.1 Skjermer	bulk	
1.2 Døråpning	noen riper og småbulker	
1.3 Støtfanger	skade
