PEUGEOT 5008 131 HK AUTOMAT 2WD

TESTDATO: 11.02.2026

CHASSISNR: VF3MRHNSUKS357607

NBF Tilstandsrapport er utarbeidet av Norges Bilbransjeforbund og Forbrukerrådet.

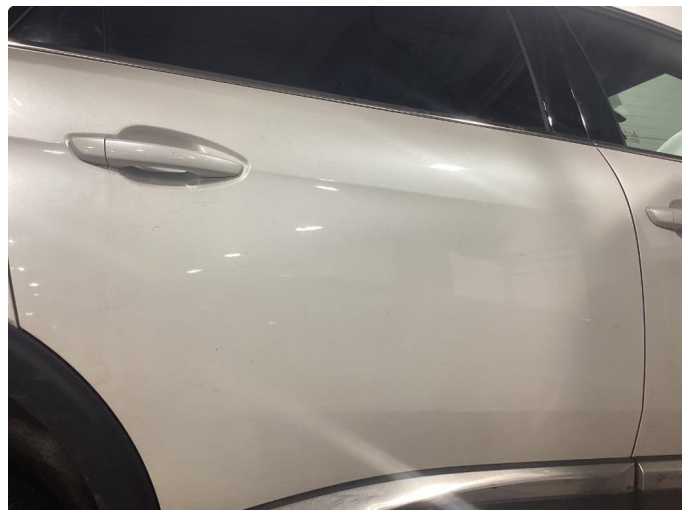
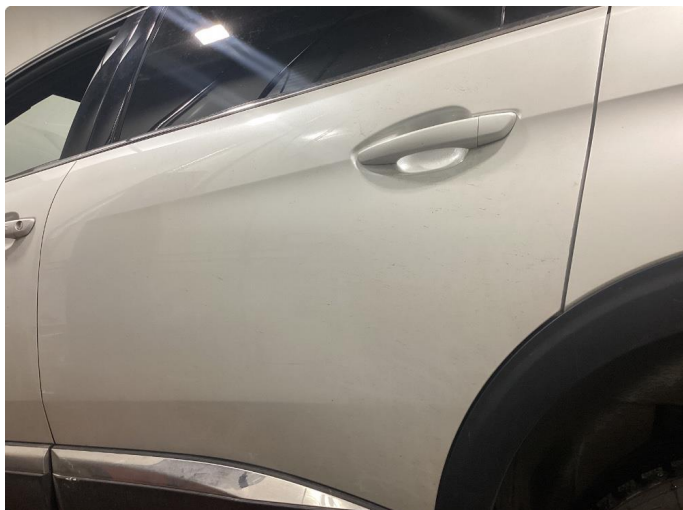
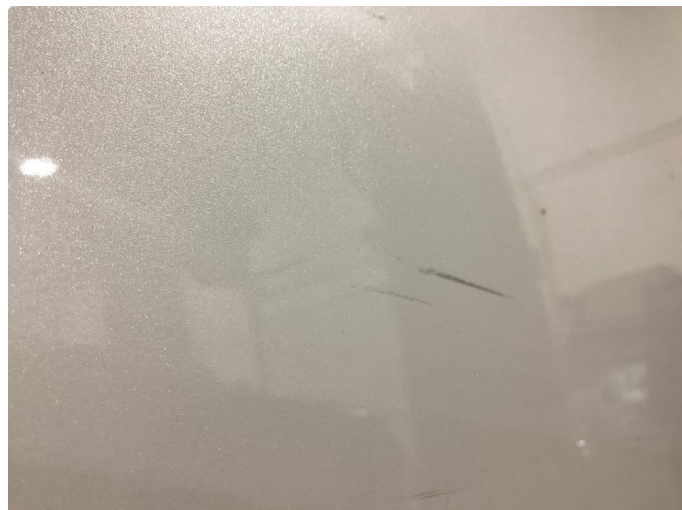
| Punkt | | Beskrivelse | Plassering |
|---|---|---|---|
| 1.1 | Dører | små riper | begge bak |

1.1 Små riper

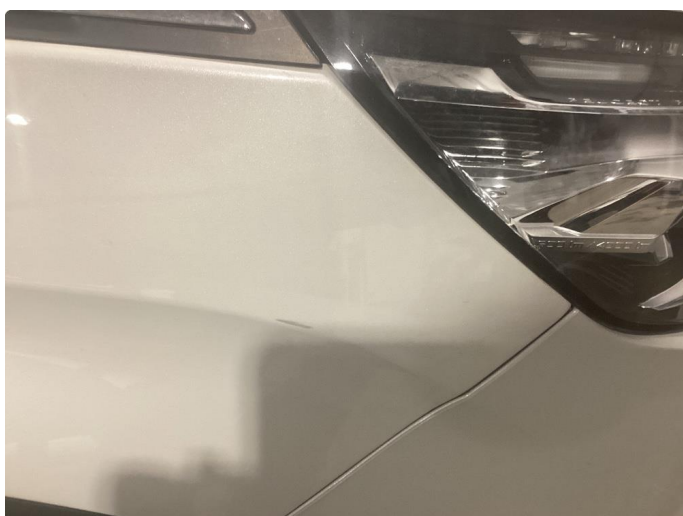
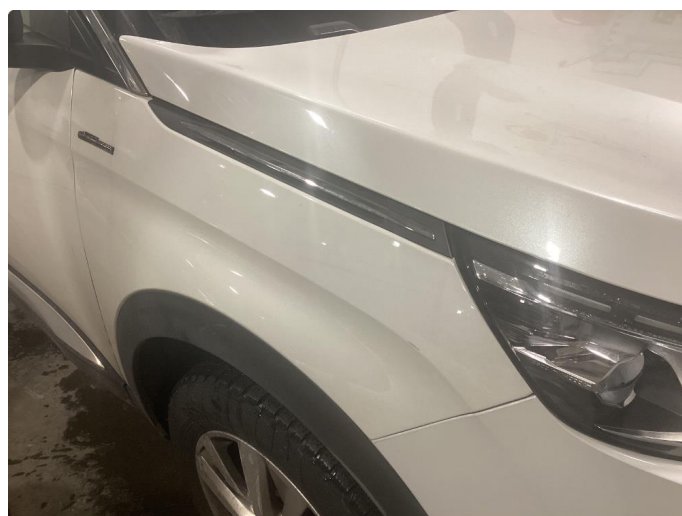
| Punkt | | Beskrivelse | Plassering |
|---|---|---|---|
| 1.2 | Skjermer | liten ripe(r) | høyre foran |

1.2 Liten ripe(r)

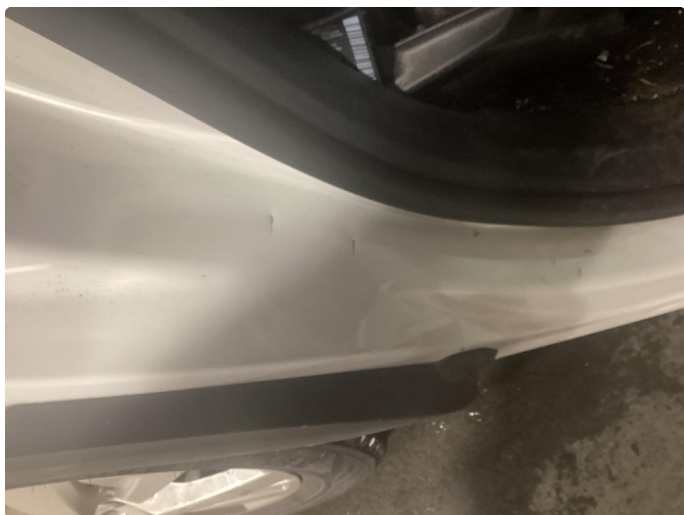
| Punkt | | Beskrivelse | Plassering |
|---|---|---|---|
| 1.3 | Døråpning | noen småbulker i døråpning | høyre bak |

1.3 Noen småbulker i døråpning

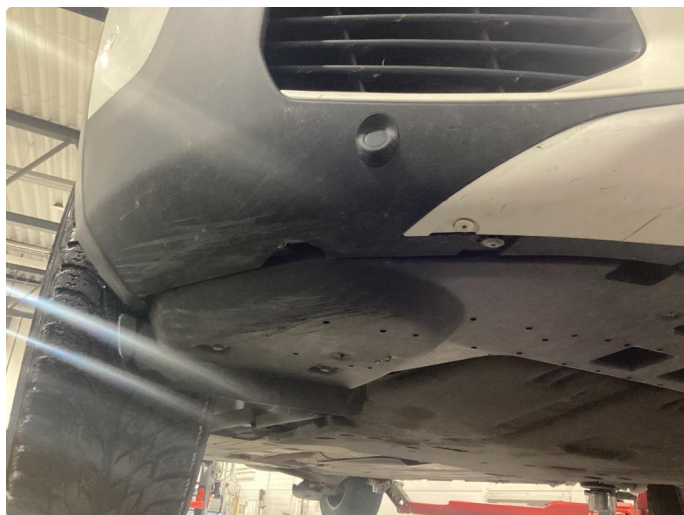
| Punkt | | Beskrivelse | Plassering |
|---|---|---|---|
| 1.4 | Støtfanger | små skrubbskader underkant | foran |

1.4 Små skrubbskader underkant
