SUZUKI ACROSS 4WD

TESTDATO: 18.12.2025

NBF Tilstandsrapport er utarbeidet av Norges Bilbransjeforbund og Forbrukerrådet.

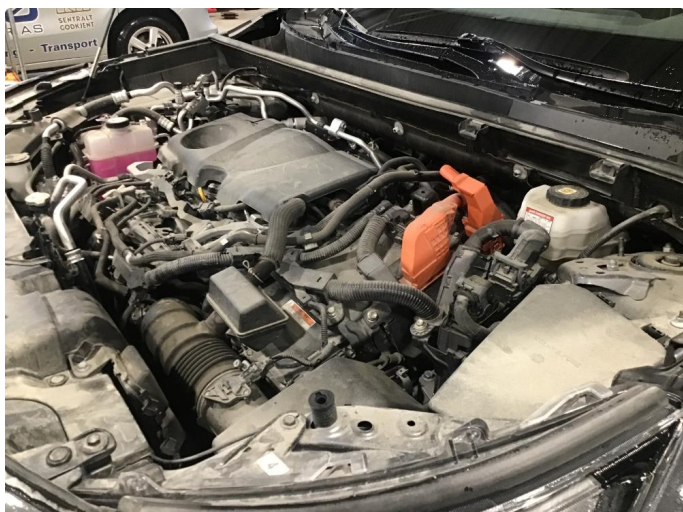
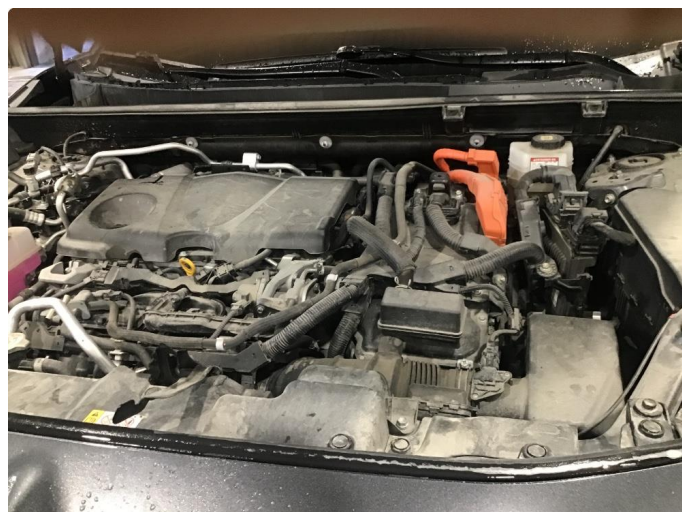
| Punkt | Beskrivelse | Plassering |
|---|---|---|
| 1.1 Panser | Steinsprut | |

1.1 Steinsprut

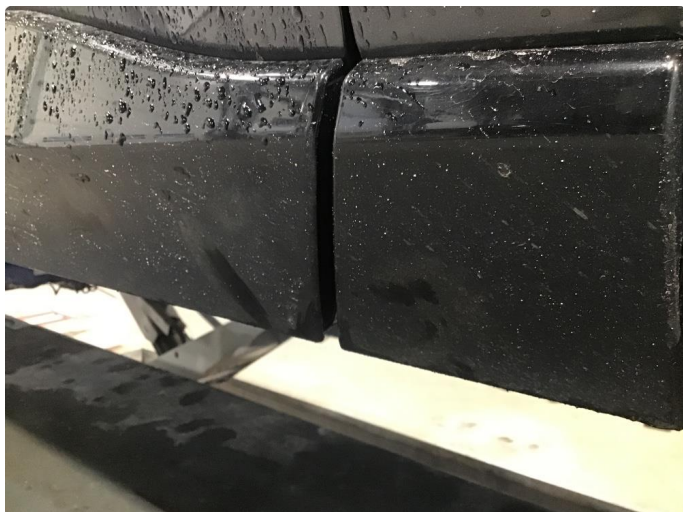
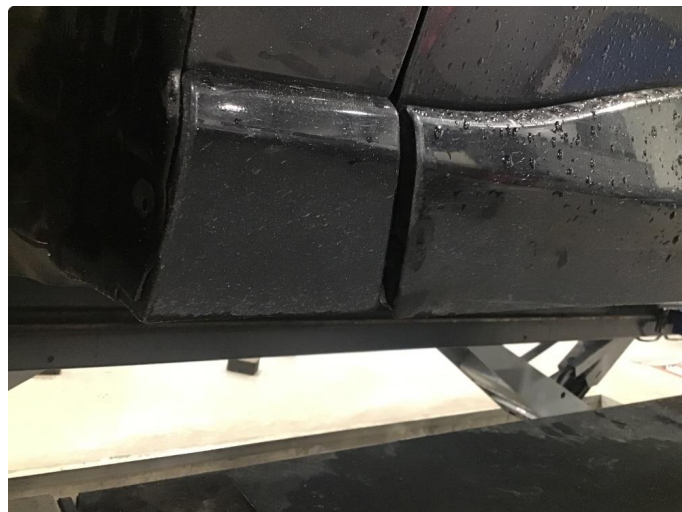
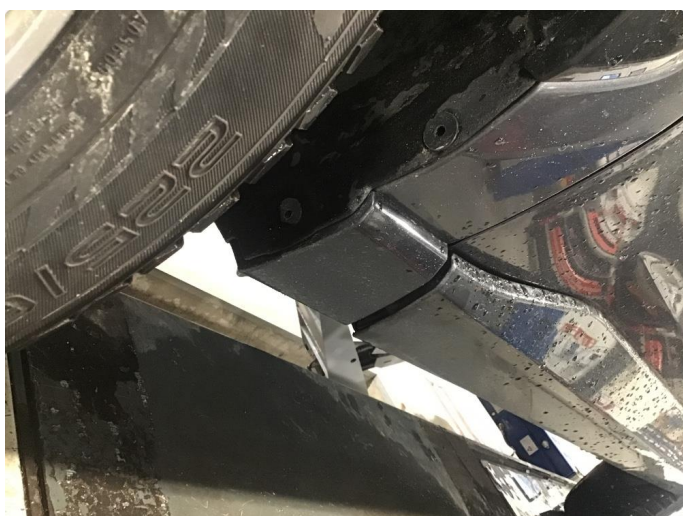
| Punkt | Beskrivelse | Plassering |
|---|---|---|
| 1.2 Dører | løs list | høyre foran - venstre foran |

1.2 Løs list

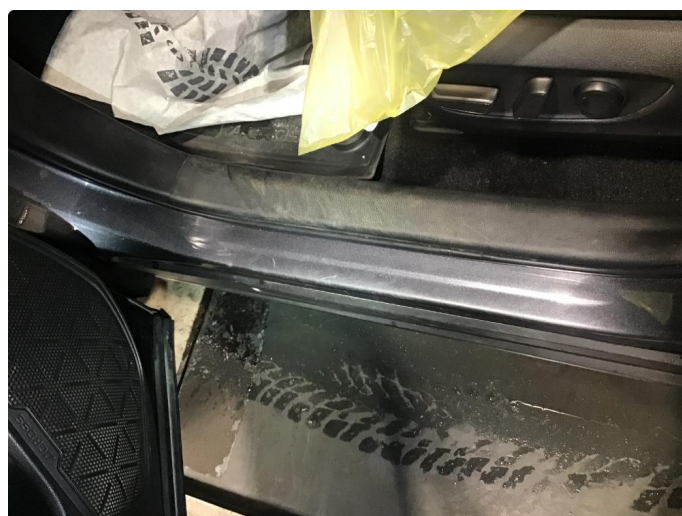
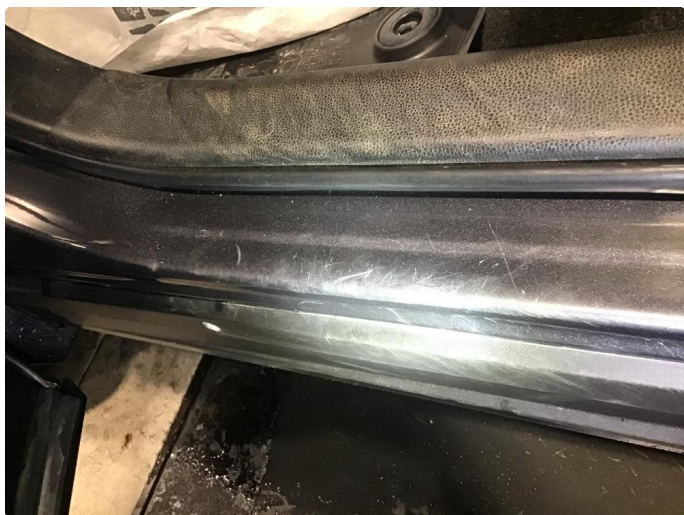
| Punkt | Beskrivelse | Plassering |
|---|---|---|
| 1.3 Døråpning | noen små riper døråpning | venstre foran |

1.3 Noen små riper døråpning

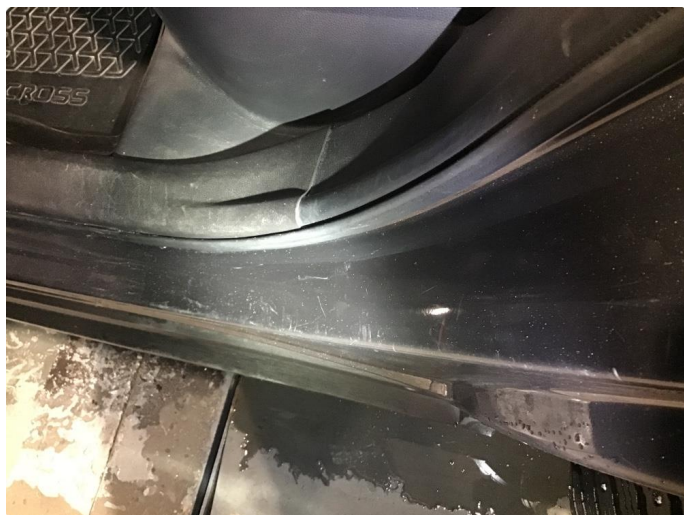
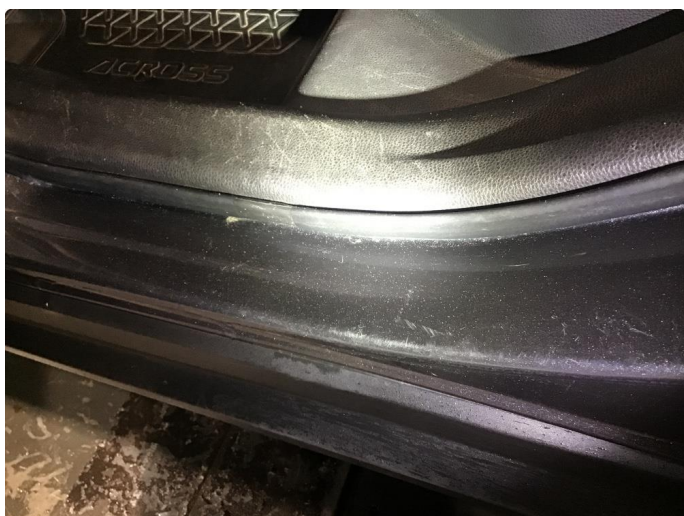
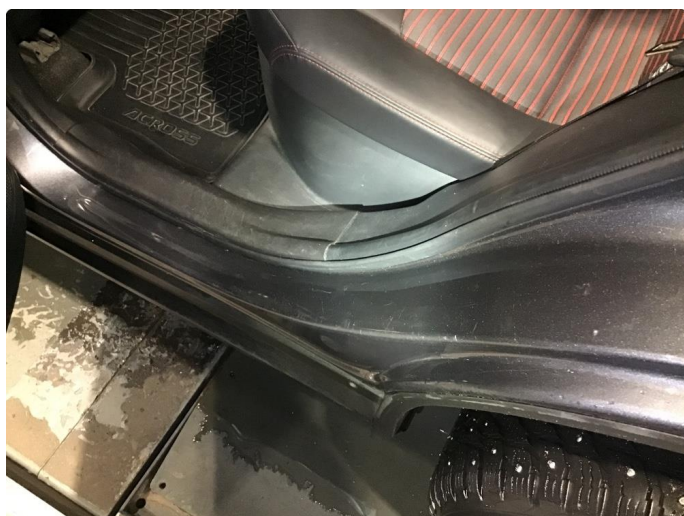
| Punkt | Beskrivelse | Plassering |
|---|---|---|
| 1.4 Døråpning | noen små riper døråpning | venstre bak |

1.4 Noen små riper døråpning

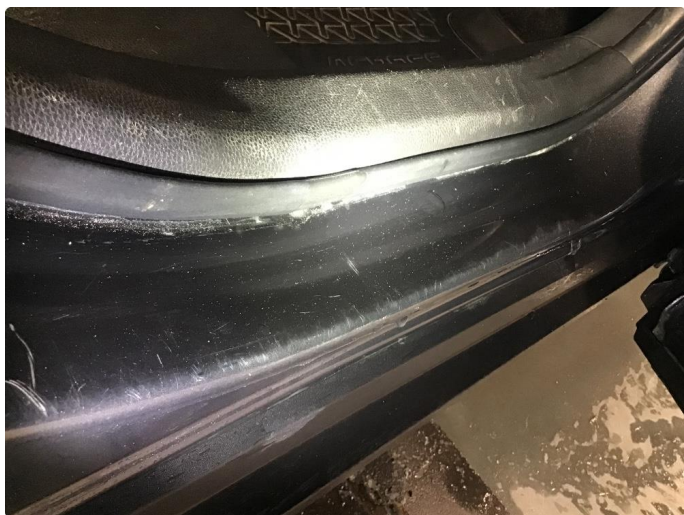
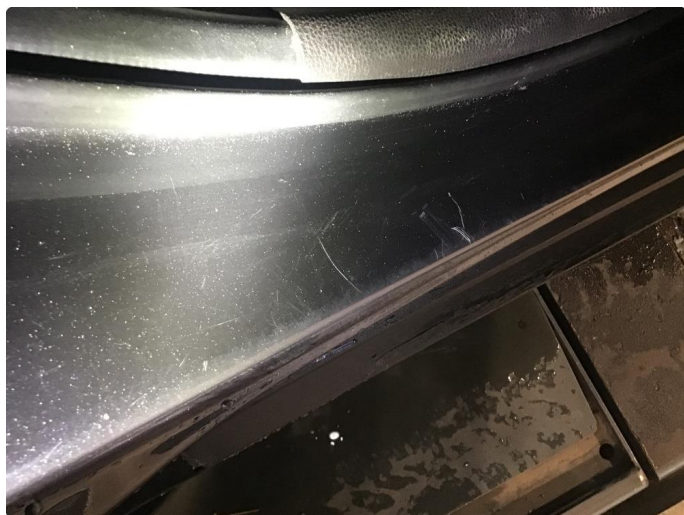
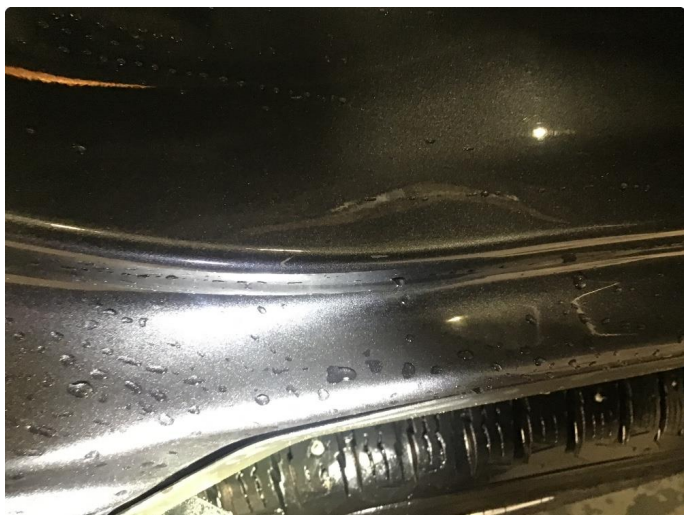
| Punkt | Beskrivelse | Plassering |
|---|---|---|
| 1.5 Døråpning | noen små riper døråpning | høyre bak |

1.5 Noen små riper døråpning

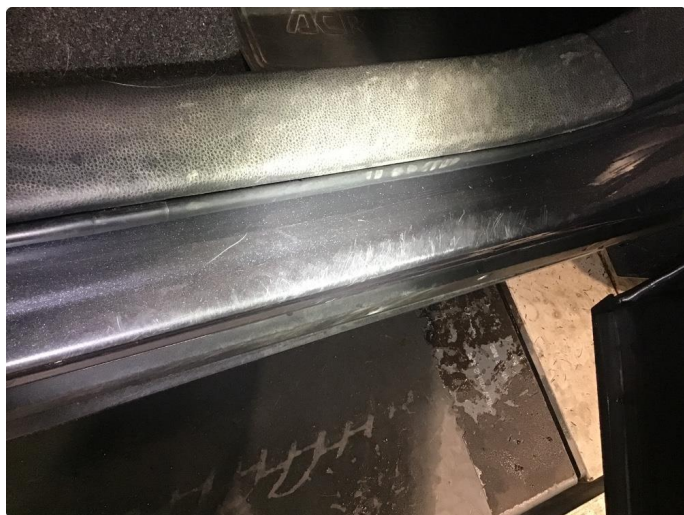
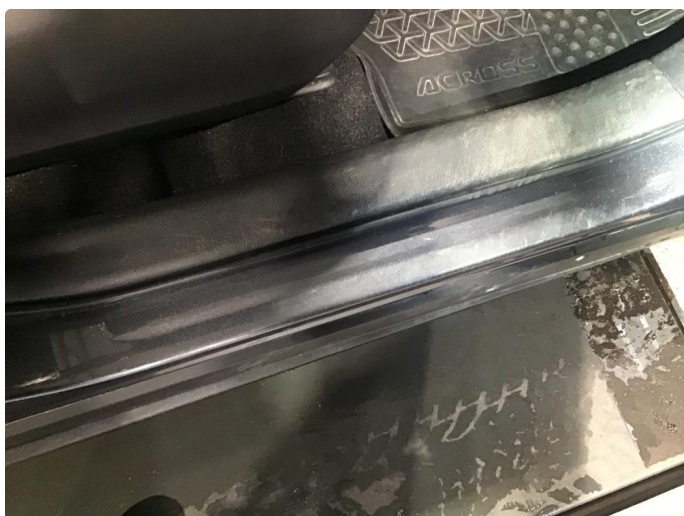
| Punkt | Beskrivelse | Plassering |
|---|---|---|
| 1.6 Døråpning | noen små riper døråpning | høyre foran |

1.6 Noen små riper døråpning

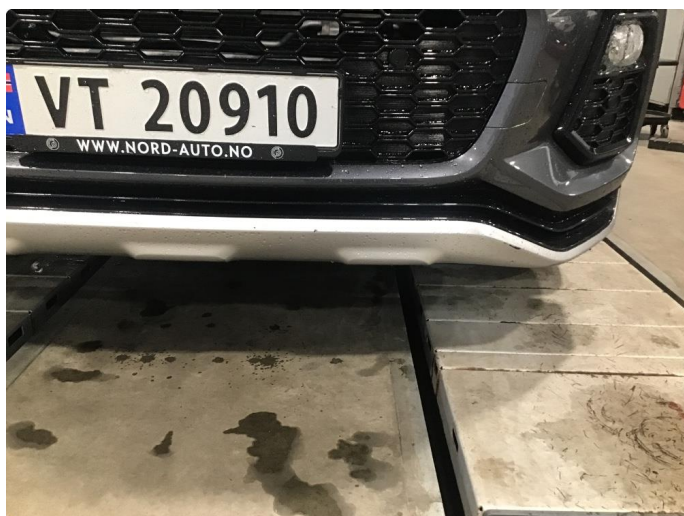
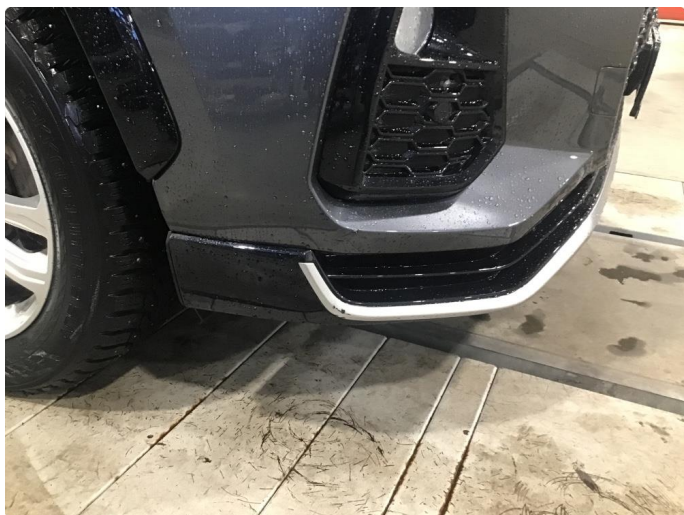
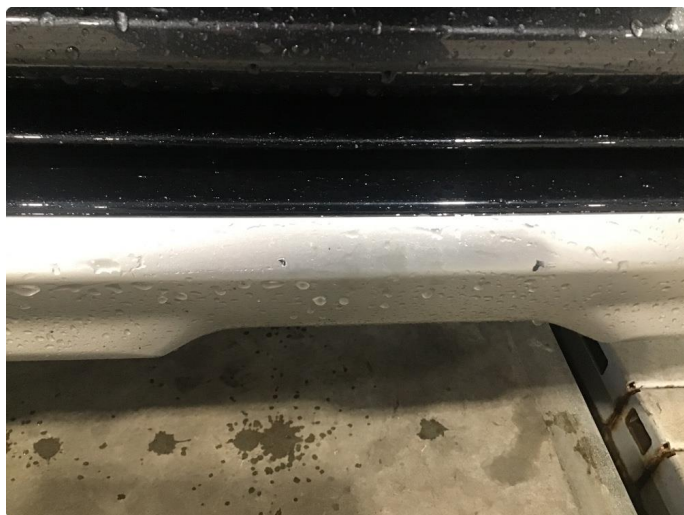
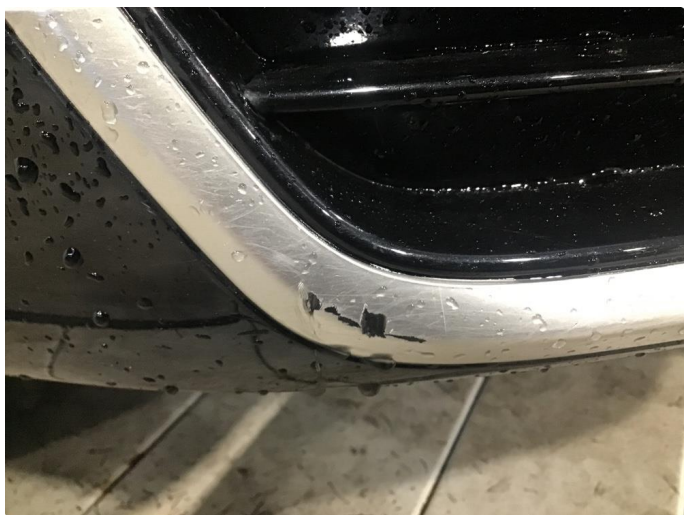
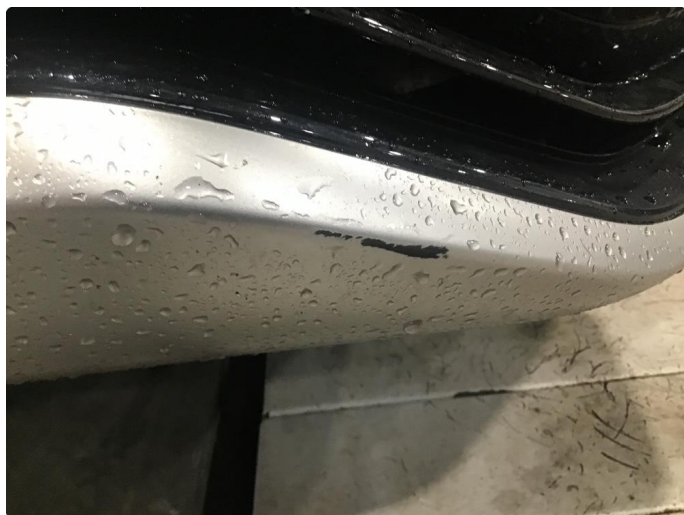
| Punkt | Beskrivelse | Plassering |
|---|---|---|
| 1.7 Støtfanger | noen små steinsprut fanger foran. | |

1.7 Noen små steinsprut fanger foran.

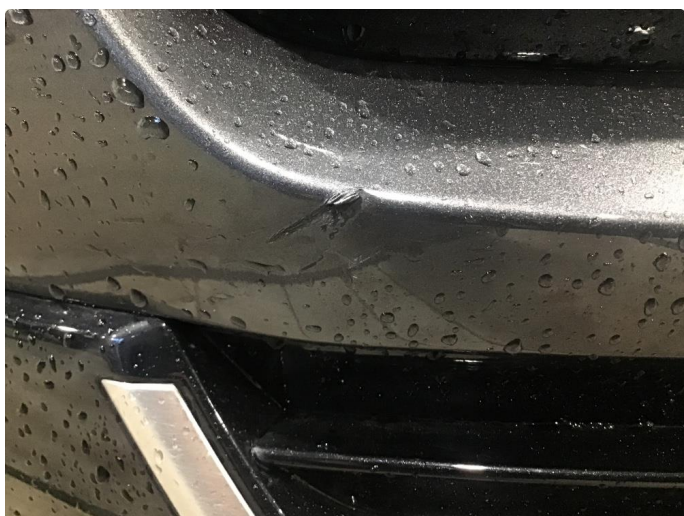
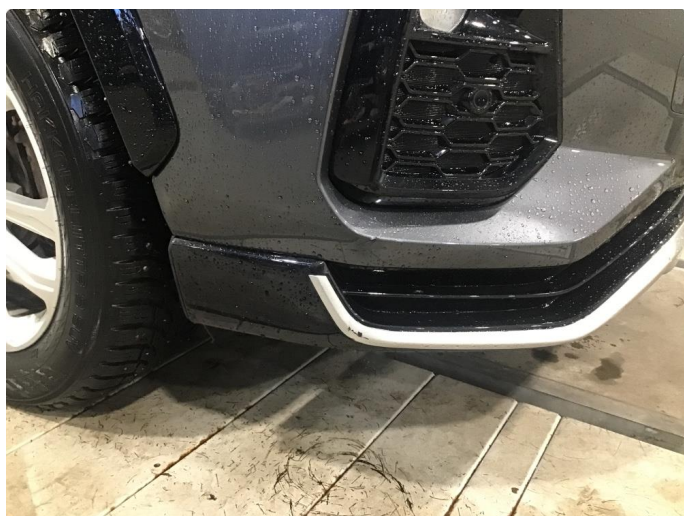
| Punkt | Beskrivelse | Plassering |
|---|---|---|
| 1.8 Støtfanger | Lite hakk i fanger foran. | høyre foran |

1.8 Lite hakk i fanger foran.

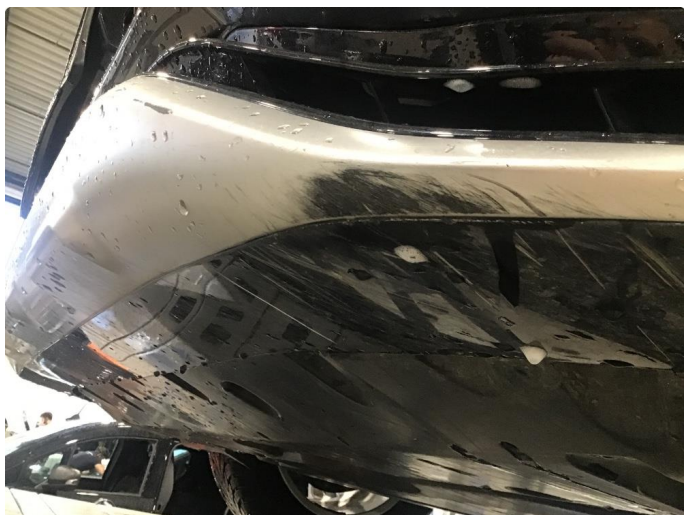
| Punkt | Beskrivelse | Plassering |
|---|---|---|
| 1.9 Støtfanger | Lite hakk fanger | |

1.9 Lite hakk fanger

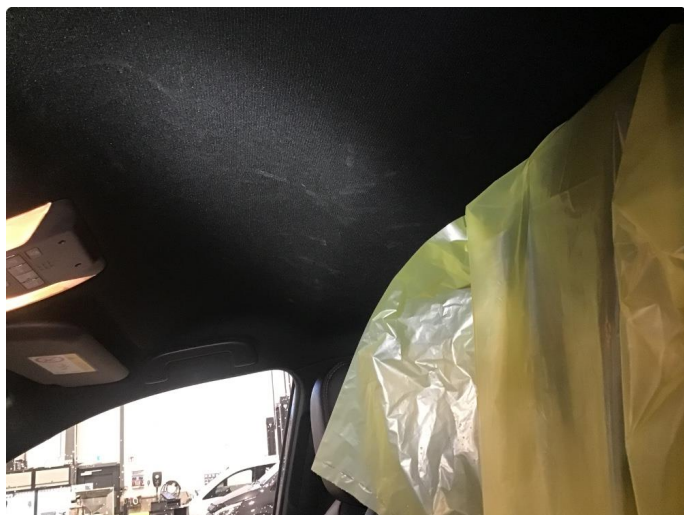
| Punkt | Beskrivelse | Plassering |
|---|---|---|
| 2.1 Taktrekk | trenger vask. | |

2.1 Trenger vask.
