KIA SOUL 2WD

TESTDATO: 18.12.2025

EV89218

NBF Tilstandsrapport er utarbeidet av Norges Bilbransjeforbund og Forbrukerrådet.

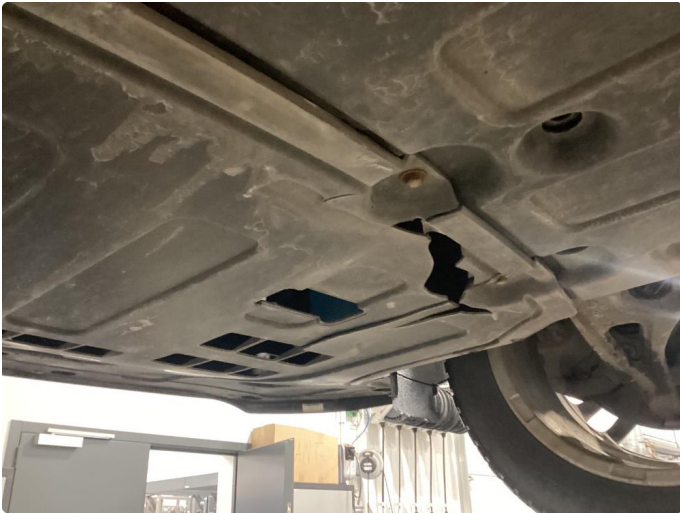
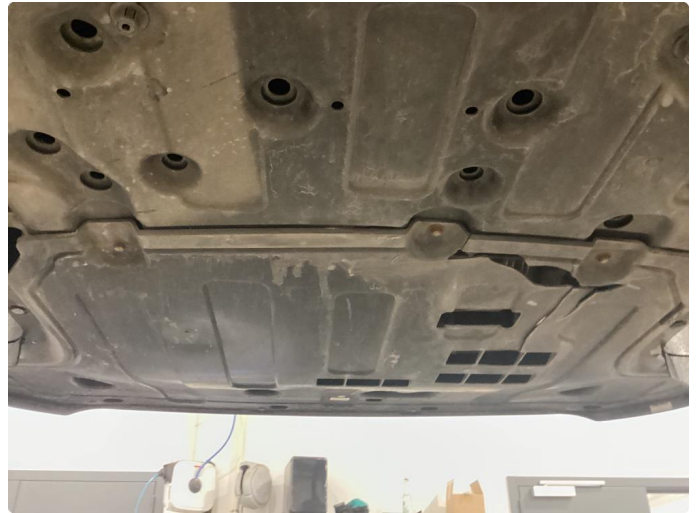
| Punkt | | Beskrivelse | Plassering |
|---|---|---|---|
| 1.1 | Under bil | Noen striper beskyttelsesplate under motor | foran |

1.1 Noen striper beskyttelsesplate under motor

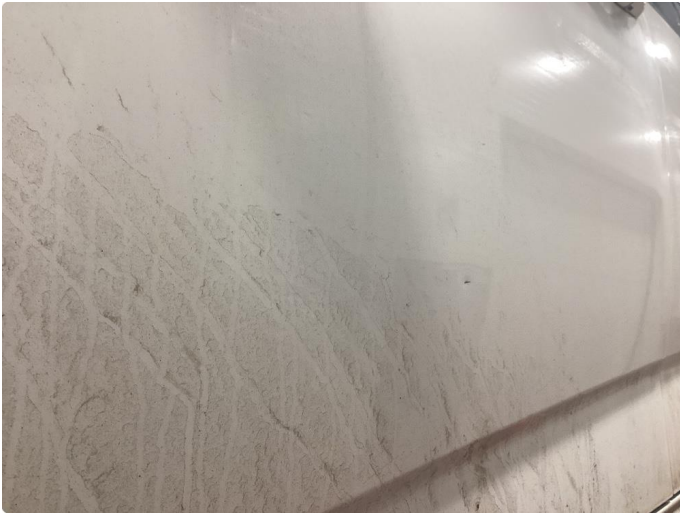
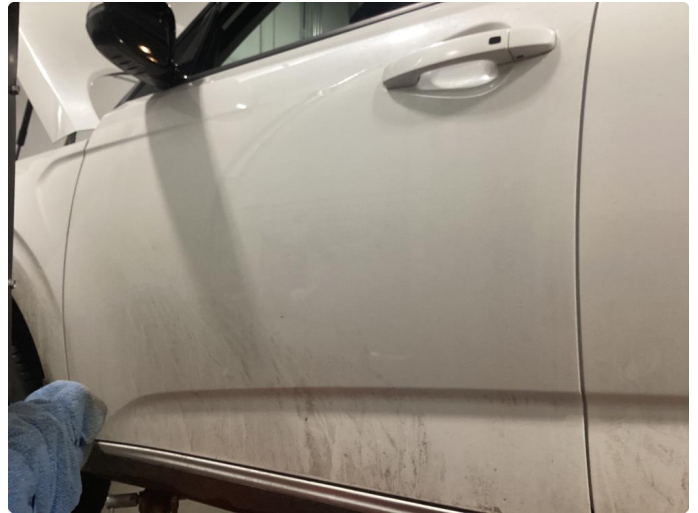
| Punkt | | Beskrivelse | Plassering |
|---|---|---|---|
| 1.2 | Dører | Liten p-bulk | venstre foran |

1.2 Liten p-bulk

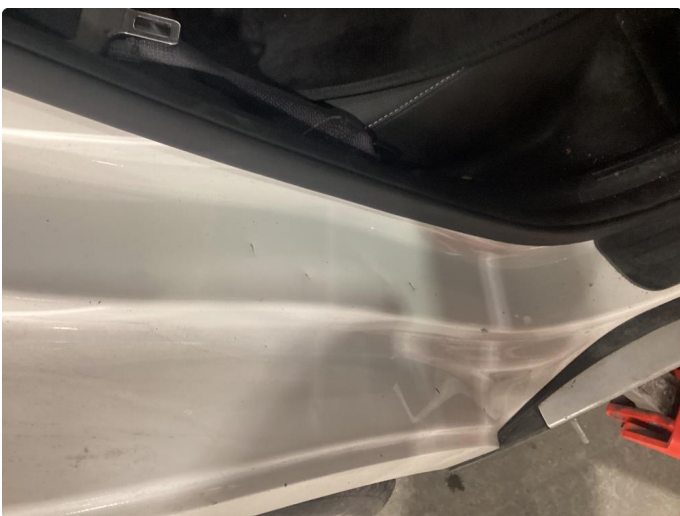
| Punkt | | Beskrivelse | Plassering |
|---|---|---|---|
| 1.3 | Døråpning | p-bulk | høyre bak |

1.3 P-bulk
