MERCEDES-BENZ CITAN 116 HK MANUELL 2WD

TESTDATO: 23.02.2026

NBF Tilstandsrapport er utarbeidet av Norges Bilbransjeforbund og Forbrukerrådet.

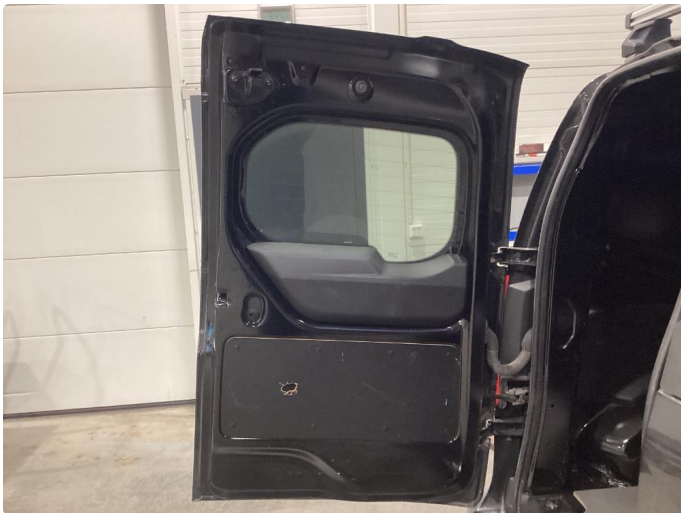
| Punkt | Beskrivelse | Plassering |
|---|---|---|
| 2.1 Dørtrekk | skadet/merker etter utstyr | venstre bak |

2.1 Skadet/merker etter utstyr

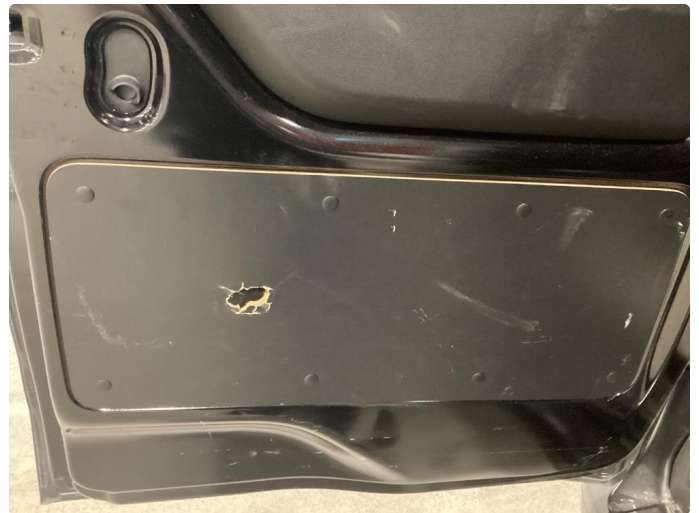
2.1 Skadet/merker etter utstyr
