**RENAULT CAPTUR (E-TECH PLUG-IN HYBRID) 2WD**
**TESTDATO: 30.01.2025**
**KODE: 1627306**

<b>UF89555</b>	<b>29 514 KM</b>	<b>26.02.2021</b> Førstegang registrert	<b>Bensin hybrid</b> - Ladbar hybrid
----------------	------------------	--	---

NBF Tilstandsrapport er utarbeidet av Norges Bilbransjeforbund og Forbrukerrådet.

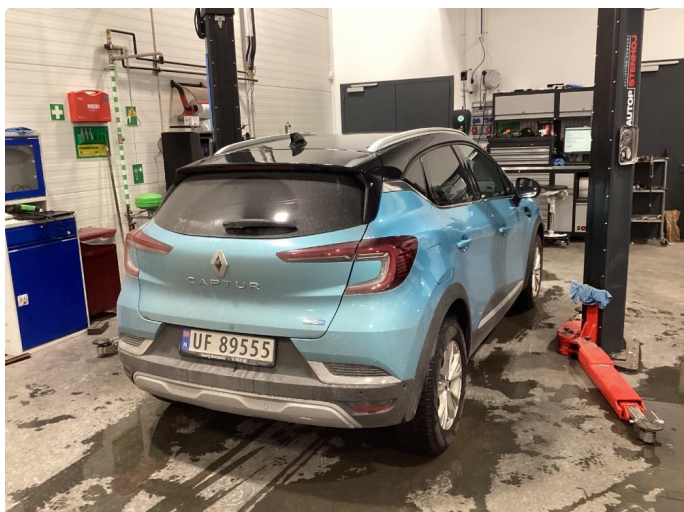
Punkt	Beskrivelse	Plassering
<b>1. MOTOR</b>		
1.1 Service	trenger service	
<b>2. INTERIØR</b>		
2.1 Bagasjeromskjuler	mangler

### 1.1 Trenger service
