KIA CEED 2WD

TESTDATO: 19.01.2026

UF88421

NBF Tilstandsrapport er utarbeidet av Norges Bilbransjeforbund og Forbrukerrådet.

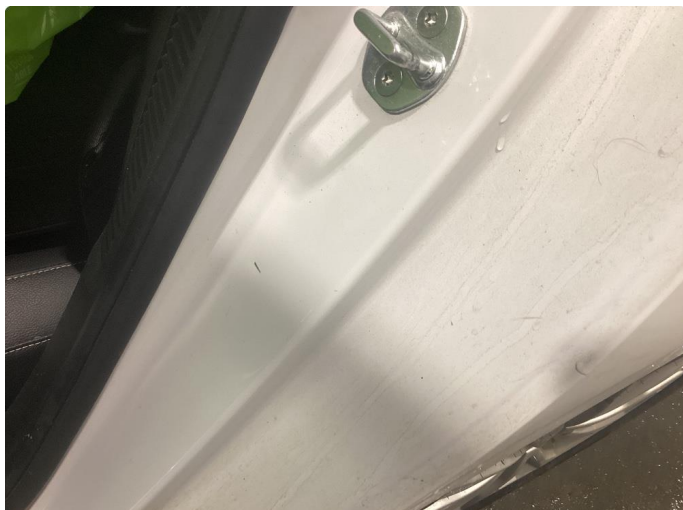
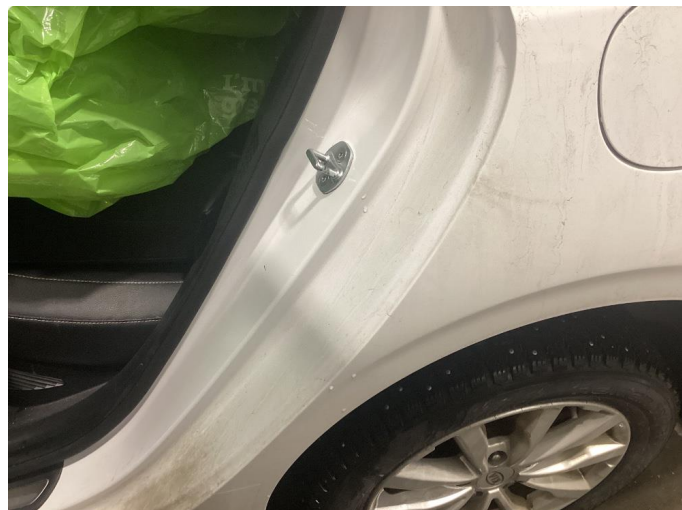
| Punkt | Beskrivelse | Plassering |
|---|---|---|
| 1.1 Døråpning | liten ripe døråpning | |

1.1 Liten ripe ripe døråpning

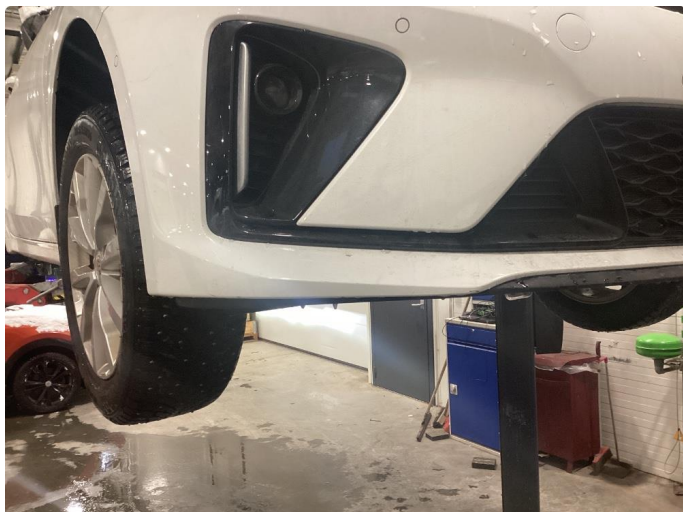
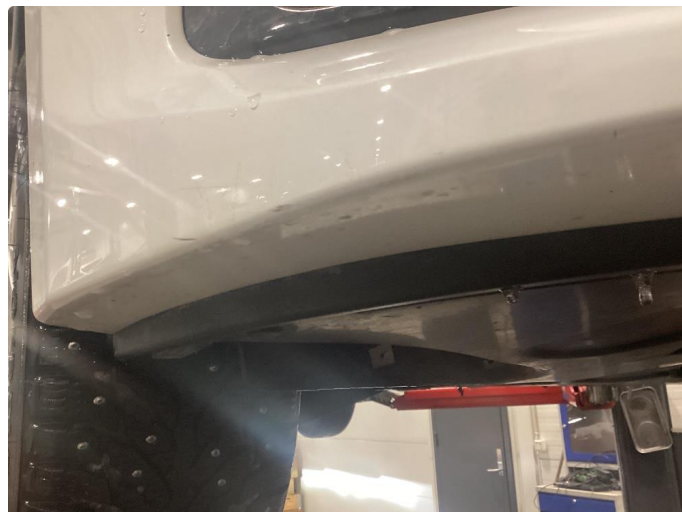
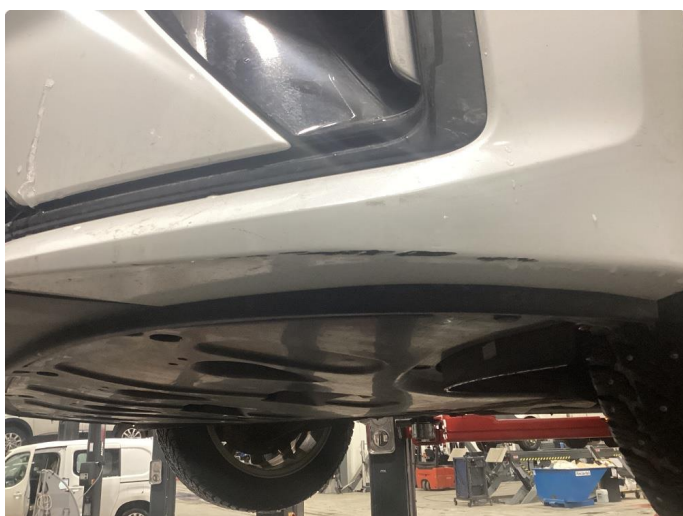
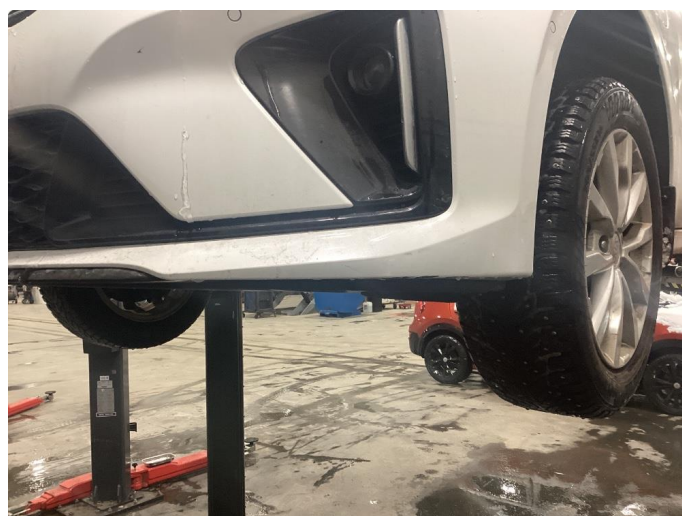
| Punkt | Beskrivelse | Plassering |
|---|---|---|
| 1.2 Støtfanger | ripe(r) støtfanger foran. | foran |

1.2 Ripe(r) støtfanger foran.
