**BMW X3 XDRIVE30E 4WD**
**TESTDATO: 23.08.2024**
**KODE: 1488064**

<b>SX13997</b>	<b>55 675 KM</b>	<b>08.05.2020</b> Førstegang registrert	<b>Bensin hybrid</b> - Ladbar hybrid
----------------	------------------	--	---

NBF Tilstandsrapport er utarbeidet av Norges Bilbransjeforbund og Forbrukerrådet.

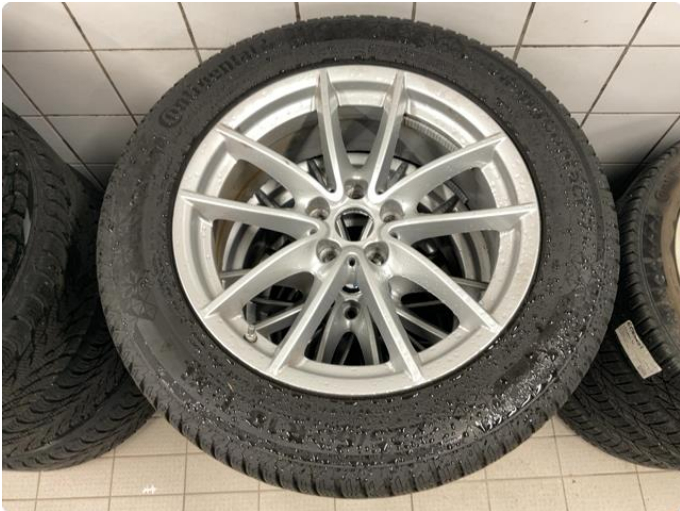
Punkt	Beskrivelse	Plassering
<b>1. EKSTERIØR</b>		
1.1 Dekk/Felger	Vinterfelger	
1.2 Dekk/Felger	Vinterdekk

1.1 Vinterfelger

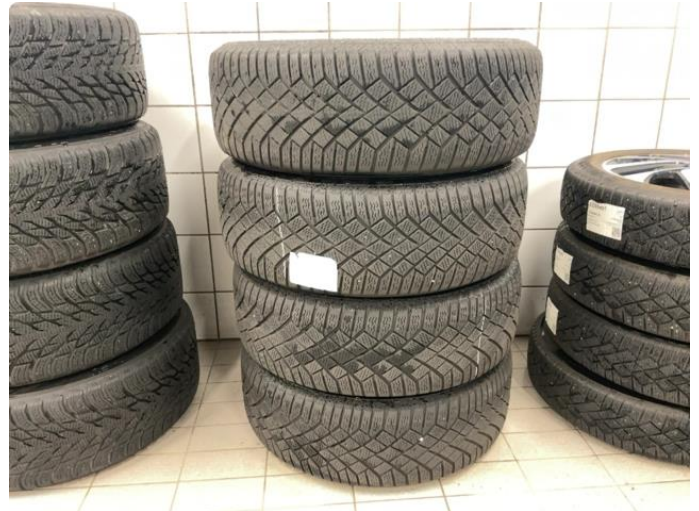
1.2 Vinterdekk

<b>VENSTRE FORAN</b>	<b>HØYRE FORAN</b>	<b>VENSTRE BAK</b>	<b>HØYRE BAK</b>
<b>MØNSTERDYBDE SOMMERDEKK (MM)</b>	4,5	4,5	4	4
<b>MØNSTERDYBDE VINTERDEKK (MM)</b>	5,5	5,5	6	6
