VOLKSWAGEN ID.4 PRO 150 KW 2WD

TESTDATO: 18.12.2025

CHASSISNR: WVGZZZE2ZMP054029

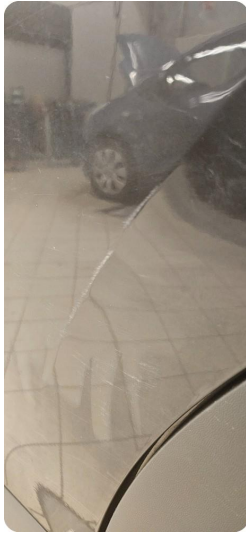
| PUNKT | BESKRIVELSE | PLASSERING | PÅKOST |
|---|---|---|---|
| 1.1 Dører | Riper/subbeskade venstre bakdør | | 10 625 |

1.1 Øvrige feil  
Riper/subbeskade venstre bakdør

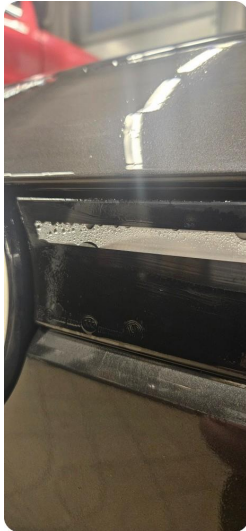
| PUNKT | BESKRIVELSE | PLASSERING | PÅKOST |
|---|---|---|---|
| 2.1 Lys foran | Dugg/fukt. Fukt i ledstripe mellom hovedlykter foran | | 9 428 |

2.1 Dugg/fukt  
Fukt i ledstripe mellom hovedlykter foran

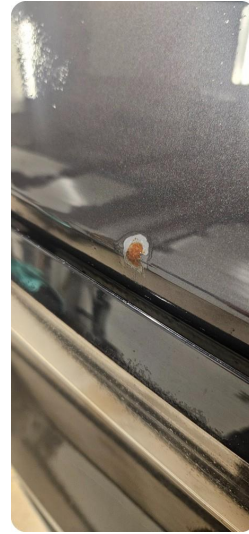
| PUNKT | BESKRIVELSE | PLASSERING | PÅKOST |
|---|---|---|---|
| 1.2 Bakluke | Lakkskade med rust i bakluke | | 10 875 |

1.2 Øvrige feil  
Lakkskade med rust i bakluke

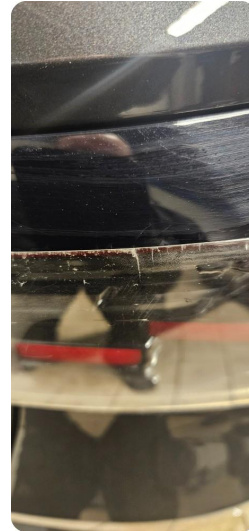
| PUNKT | BESKRIVELSE | PLASSERING | PÅKOST |
|---|---|---|---|
| 2.2 Lys bak | Krakelering i plast. Samt begynnende vannintrenging i lykt høyre bak yttre | | 11 359 |

2.2 Krakelering i plast  
Samt begynnende vannintrenging i lykt høyre bak yttre
