TOYOTA TOYOTA RAV4 4WD

TESTDATO: 27.11.2025

CHASSISNR: JTMDW3FV50D051250

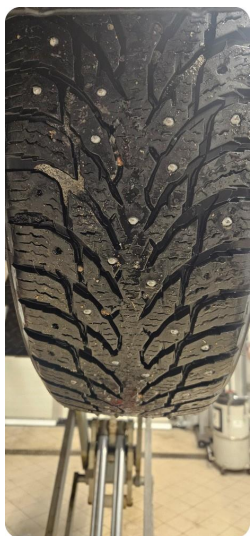
### 1.1 Gamle dekk

Vinterdekk har produksjonsdato uke 24 i 2019 og to stk mangler endel pigg.

Anbefaler bytte av alle 4
