TOYOTA LAND CRUISER(150 SERIES) 173 HK AUTOMAT  
4WD

CHASSISNR: JTEBH3FJ705002944

Testen er en vurdering av kjøretøyets tilstand på testtidspunktet.

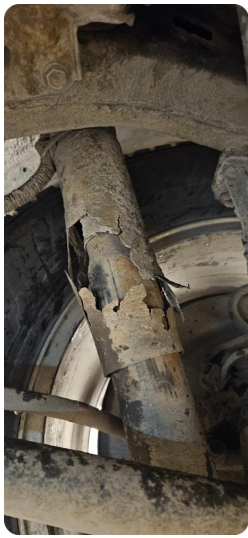
3.1 Støvmansjett defekt  
Mansjetter (stål) på begge bakre støtdempere er skadet av rust

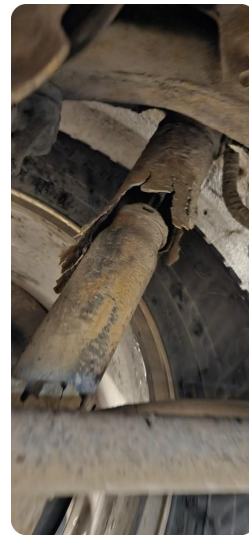
3.1 Støvmansjett defekt  
Mansjetter (stål) på begge bakre støtdempere er skadet av rust

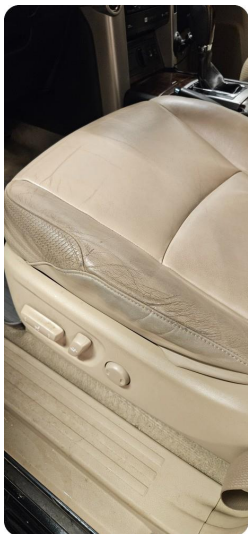
4.1 Slitt  
Noe slitasje på gearkule, trekk sittepute førerstolet samt ripe i deksel innvendig dørhåndtak. Vurderes av selger

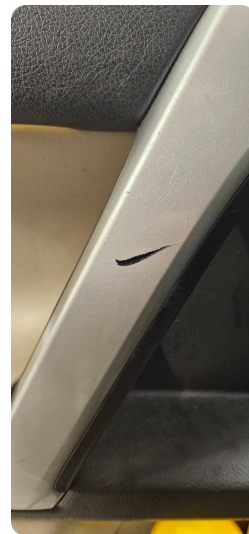
4.1 Slitt  
Noe slitasje på gearkule, trekk sittepute førerstolet samt ripe i deksel innvendig dørhåndtak. Vurderes av selger

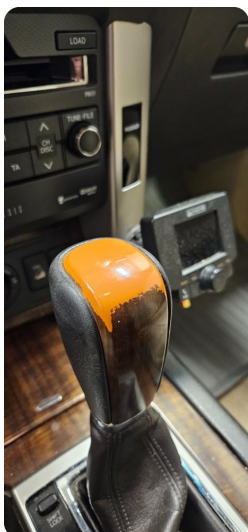
4.1 Slitt  
Noe slitasje på gearkule, trekk sittepute førerstolet samt ripe i deksel innvendig dørhåndtak. Vurderes av selger
