**TOYOTA YARIS CROSS 4WD**
**TESTDATO: 14.01.2025**
**KODE: 1616911**

<b>YU50094</b>	<b>24 444 KM</b>	<b>29.12.2022</b> Førstegang registrert	<b>Bensin hybrid</b> - Hybrid, ikke ladbar
----------------	------------------	--	---

NBF Tilstandsrapport er utarbeidet av Norges Bilbransjeforbund og Forbrukerrådet.

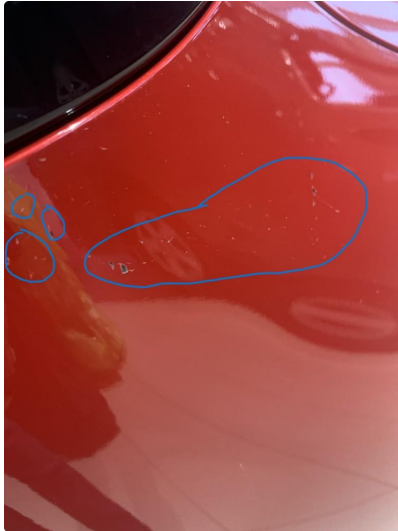
1.2 Ripe(r)

Punkt	Beskrivelse	Plassering	
<b>1. EKSTERIØR</b>			
1.1	Vinduspussere/-spyler	utslitte pussereblader	bak
1.2	Støtfanger	ripe(r)	høyre bak
<b>2. MOTOR</b>			
2.1	Service	trenger service
