POLESTAR POLESTAR 2 4WD

TESTDATO: 05.02.2026

CHASSISNR: LPSVSEDEEML008764

NBF Tilstandsrapport er utarbeidet av Norges Bilbransjeforbund og Forbrukerrådet.

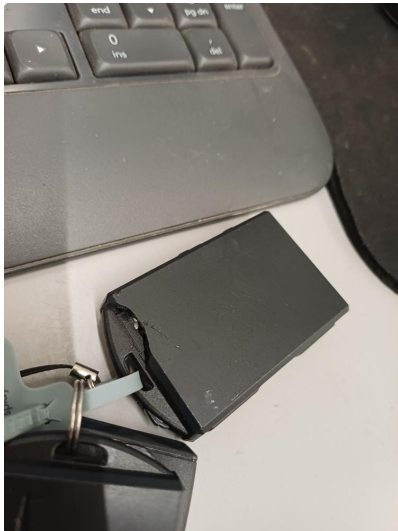
| Punkt | Beskrivelse | Plassering |
|---|---|---|
| 1.1 Nøkler | Skadet nøkkeldeksel - skiftes | |

1.1 Skadet nøkkeldeksel - skiftes

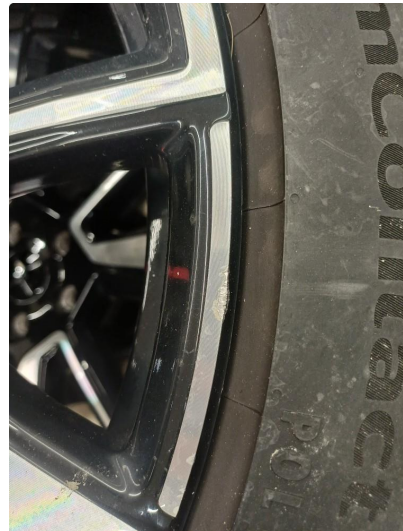
| Punkt | Beskrivelse | Plassering |
|---|---|---|
| 2.1 Dekk/Felger | Lite bruksmerke eine sommerfelg. | høyre bak |

2.1 Lite bruksmerke eine sommerfelg.
