**VOLVO XC90 T8 TWIN ENGINE 4WD**
**TESTDATO: 19.09.2025**
**KODE: 1814880**

**BT68909**

NBF Tilstandsrapport er utarbeidet av Norges Bilbransjeforbund og Forbrukerrådet.

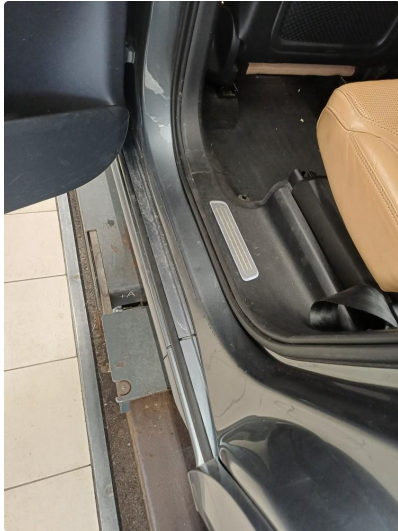
| Punkt | Beskrivelse | Plassering |
|---|---|---|
| 1.1 Dører | Små bulker i døråpning. | midten - venstre bak |

1.1 Små bulker i døråpning.

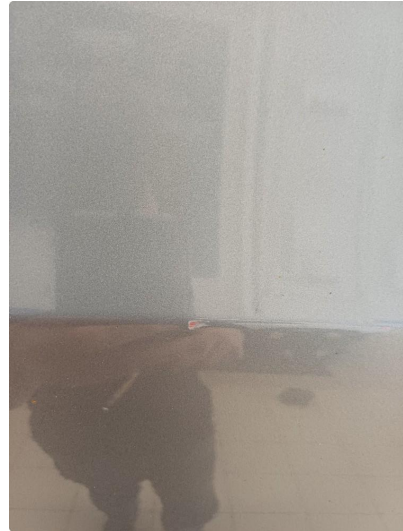
| Punkt | Beskrivelse | Plassering |
|---|---|---|
| 1.2 Dører | Små riper - korrigeres | midten - nede - venstre foran |

1.2 Små riper - korrigeres

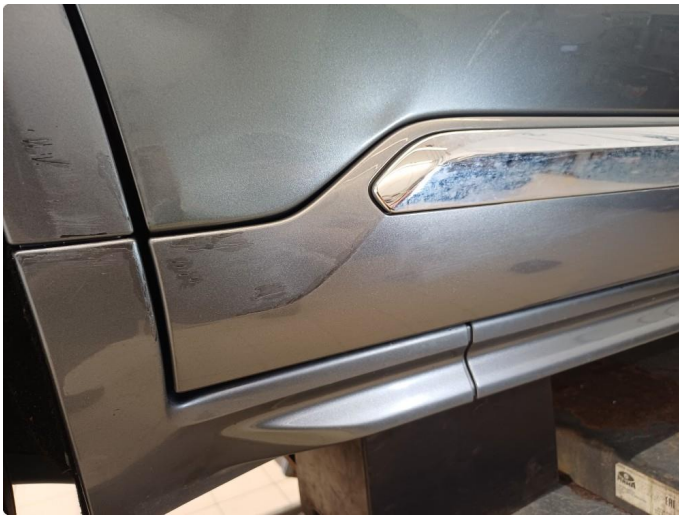
| Punkt | Beskrivelse | Plassering |
|---|---|---|
| 1.3 Dører | Bulk med lakkskade - Buk rettes (smart repair) Lakk flikkes | nede - høyre bak |

1.3 Bulk med lakkskade - Buk rettes (smart repair)  
Lakk flikkes

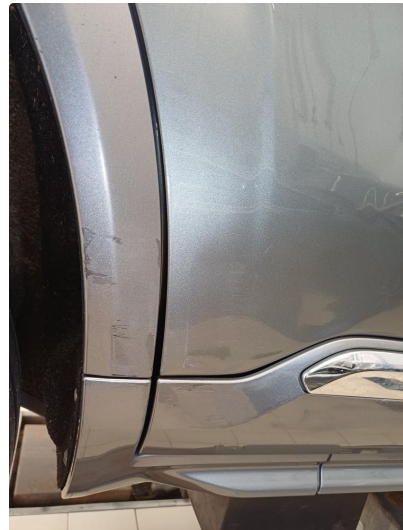
| Punkt | Beskrivelse | Plassering |
|---|---|---|
| 1.4 Skjermer | Skjermutbygger - flikkes | høyre bak |

1.4 Skjermutbygger - flikkes

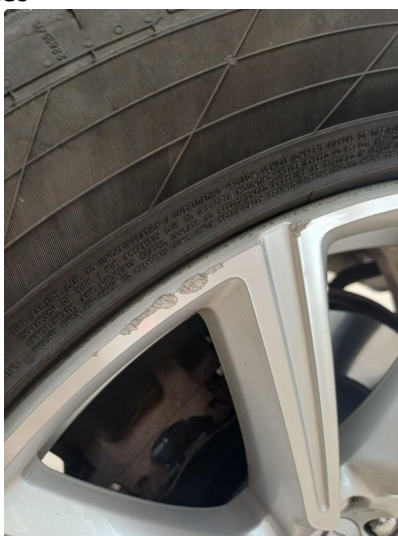
| Punkt | Beskrivelse | Plassering |
|---|---|---|
| 1.5 Dekk/Felger | Kantkjørt felg | begge bak |

1.5 Kantkjørt felg

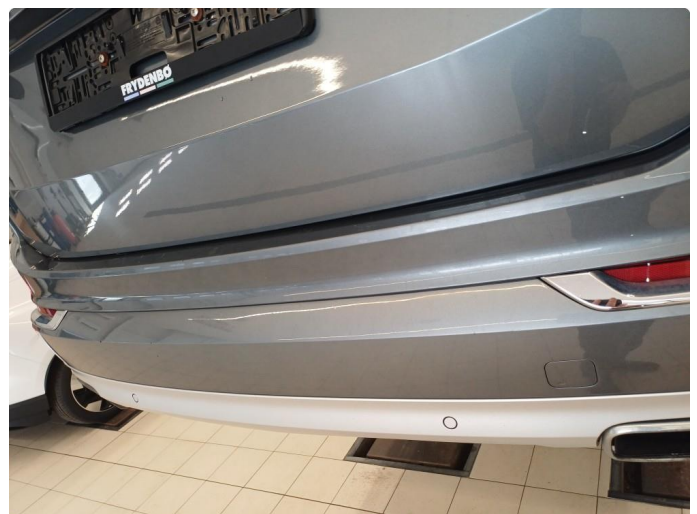
| Punkt | Beskrivelse | Plassering |
|---|---|---|
| 1.6 Støtfanger | Ripe(r) - Korrigeres | bak |

1.6 Ripe(r) - Korrigeres

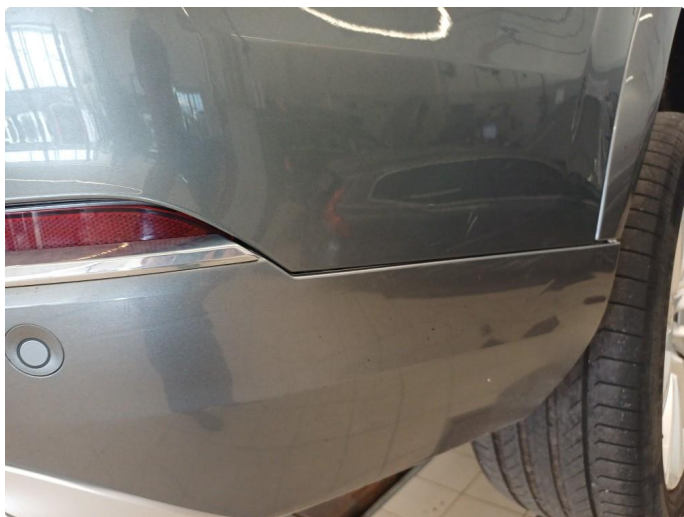
| Punkt | Beskrivelse | Plassering |
|---|---|---|
| 1.7 Støtfanger | Ripe(r) - Flikkes/korrigeres | høyre bak |

1.7 Ripe(r) - Flikkes/korrigeres

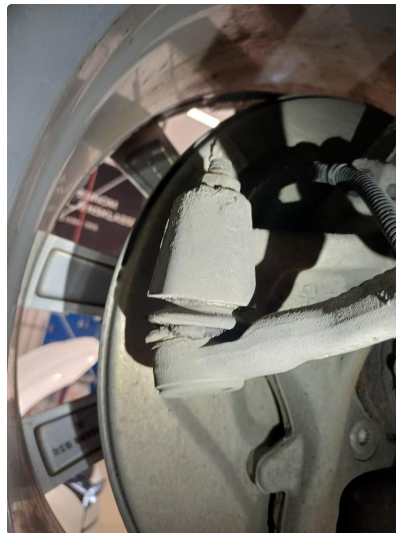
| Punkt | Beskrivelse | Plassering |
|---|---|---|
| 2.1 Ledd | Mansjett defekt - Styrekule skiftes | venstre foran |

2.1 Mansjett defekt - Styrekule skiftes

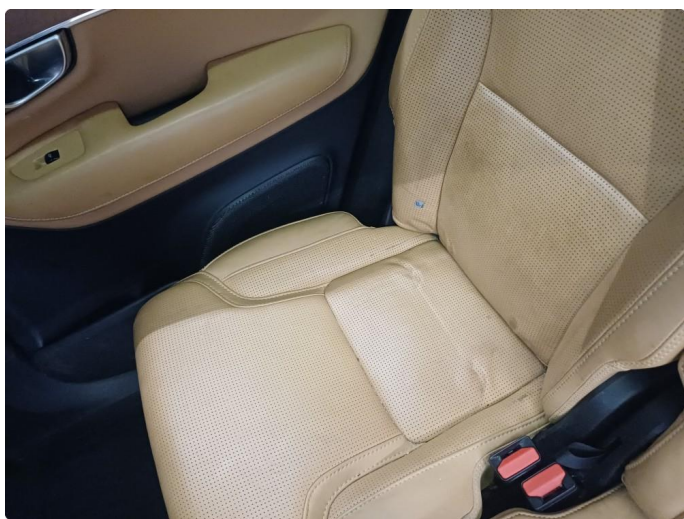
| Punkt | Beskrivelse | Plassering |
|---|---|---|
| 3.1 Seter | Bruksslitasje etter barnestol. Skinn renses | høyre bak |

3.1 Bruksslitasje etter barnestol. Skinn renses

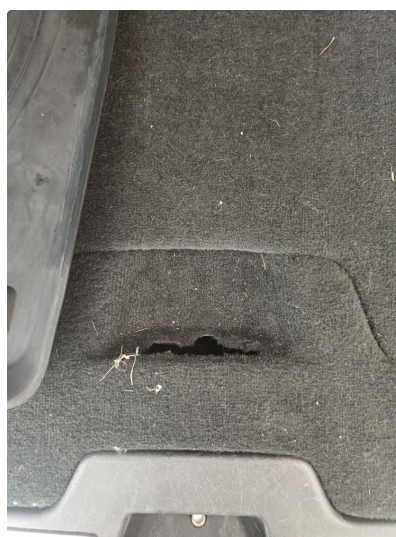
| Punkt | Beskrivelse | Plassering |
|---|---|---|
| 3.2 Tepper/bekledning | Mangler handtak til gulvluke bagasjerom - monteres ny. | bak - midten |

3.2 Mangler handtak til gulvluke bagasjerom - monteres ny.
