VOLVO XC60 4WD

SX29229

OPPSUMMERT STATUS PÅ KJØRETØY

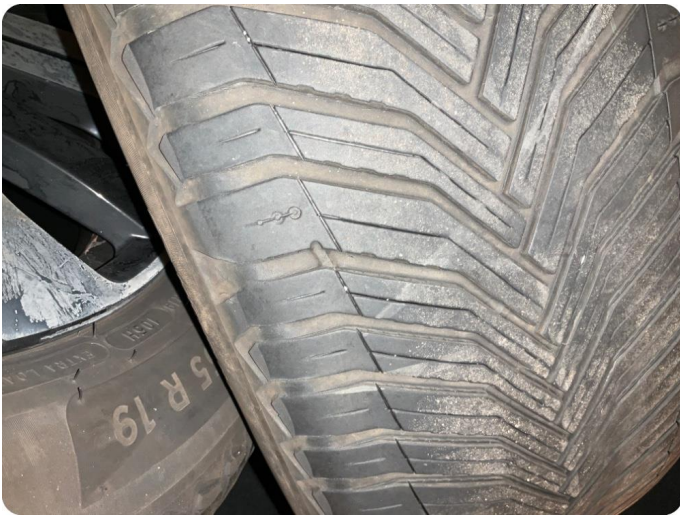
| PUNKT | BESKRIVELSE | PLASSERING | PÅKOST |
|---|---|---|---|
| 1.1 | Dekk/Felger | Skjev slitasje på sommerdekk. | 5 000 |

1.1 Skjev slitasje på sommerdekk

| PUNKT | BESKRIVELSE | PLASSERING | PÅKOST |
|---|---|---|---|
| 3.1 | Forstilling | 4-hjulsmåling/forstillingskontroll. Må ha hjulstilling pga skeivslitte dekk | 2 000 |
