**VOLVO XC60 T8 TWIN ENGINE 4WD**
**TESTDATO: 03.03.2025**
**KODE: 1655145**

<b>UC32156</b>	<b>88 601 KM</b>	<b>16.12.2019</b> Førstegang registrert	<b>Bensin hybrid</b> - Ladbar hybrid
----------------	------------------	--	---

NBF Tilstandsrapport er utarbeidet av Norges Bilbransjeforbund og Forbrukerrådet.

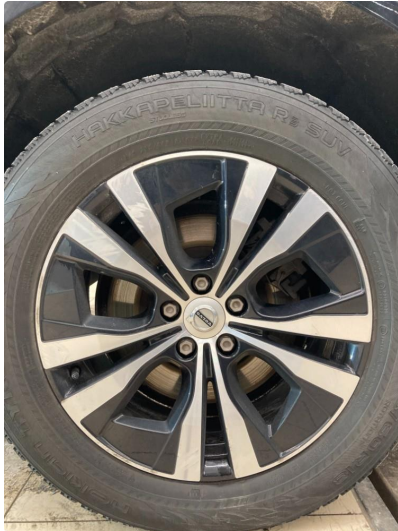
Punkt	Beskrivelse	Plassering
<b>1. EKSTERIØR</b>		
1.1 Dekk/Felger	Bruksmerker på felger høyre side	høyre - begge

1.1 Bruksmerker på felger høyre side
