VOLVO XC90 T8 TWIN ENGINE 4WD

TESTDATO: 23.05.2025

KJ44729

NBF Tilstandsrapport er utarbeidet av Norges Bilbransjeforbund og Forbrukerrådet.

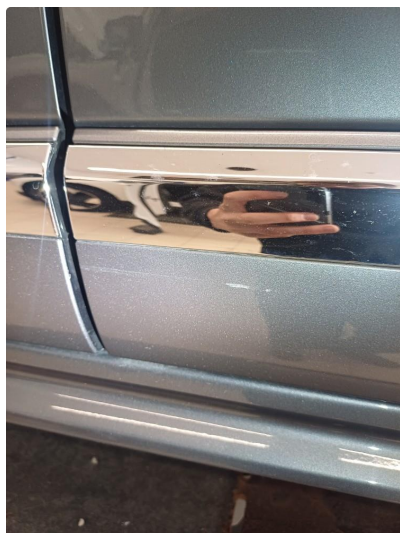
| Punkt | Beskrivelse | Plassering |
|---|---|---|
| 1.1 Dører | Riper - poleres | venstre - nede |

1.1 Riper - poleres

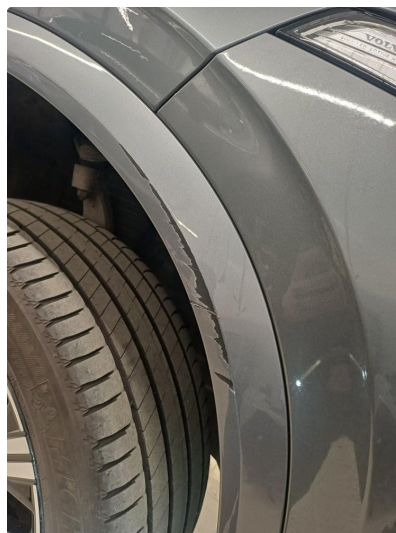
| Punkt | Beskrivelse | Plassering |
|---|---|---|
| 1.2 Skjermer | Skjermutbygger skadet - lakkeres | høyre foran |

1.2 Skjermutbygger skadet - lakkeres

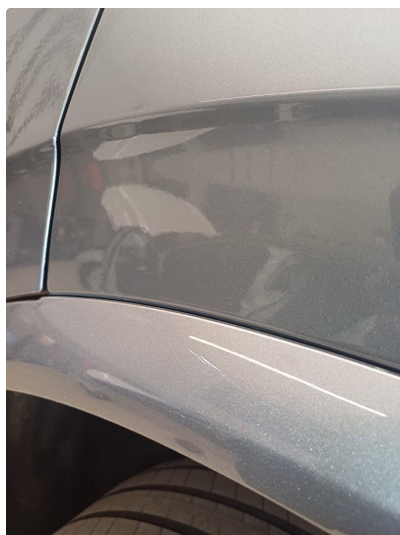
| Punkt | Beskrivelse | Plassering |
|---|---|---|
| 1.3 Skjermer | Ripe skjermutbygger - poleres | venstre bak |

1.3 Ripe skjermutbygger - poleres
