VOLVO EX90 4WD

TESTDATO: 09.02.2026

KODE: 1944447

NBF Tilstandsrapport er utarbeidet av Norges Bilbransjeforbund og Forbrukerrådet.

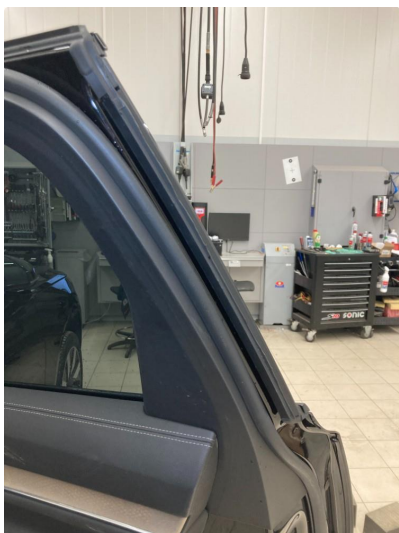
1.1 Løse/skadede lister - garanti

| Punkt | Beskrivelse | Plassering |
|---|---|---|
| 1.1 Dører | løse/skadede lister - garanti | høyre bak |

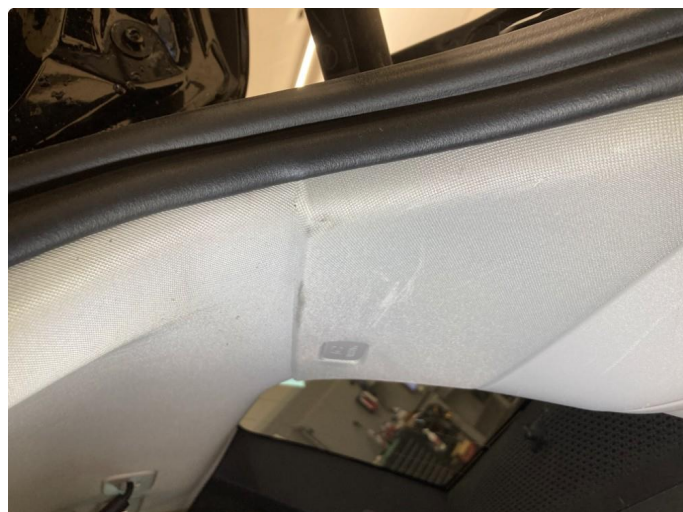
2.1 Bruksmerker etter barnevogn - renses/flikkes

| Punkt | Beskrivelse | Plassering |
|---|---|---|
| 2.1 Tepper/bekledning | Bruksmerker etter barnevogn - renses/flikkes | |

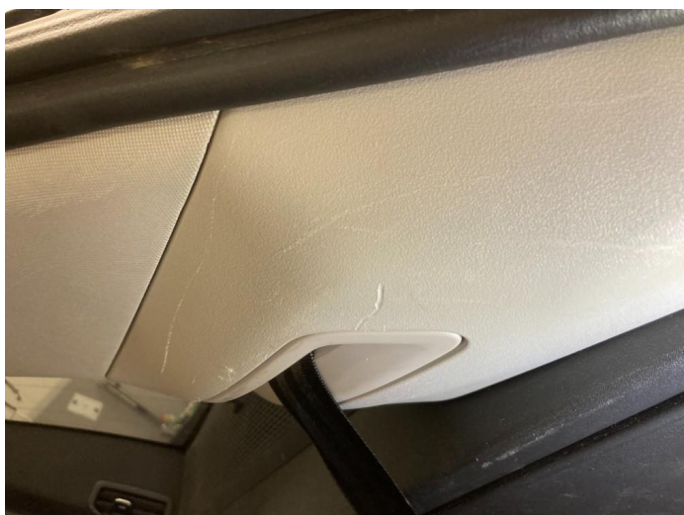
2.1 Bruksmerker etter barnevogn - renses/flikkes
