**VOLVO XC40 T5 TWIN ENGINE 2WD**
**TESTDATO: 12.02.2026**
**KODE: 1947536**

**TV96651**

NBF Tilstandsrapport er utarbeidet av Norges Bilbransjeforbund og Forbrukerrådet.

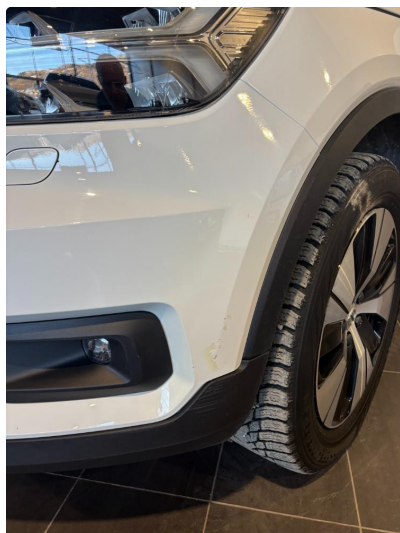
| Punkt | | Beskrivelse | Plassering |
|---|---|---|---|
| 1.1 | Støtfanger | Lakkskade støtfanger venstre foran - spotrepair. | |

1.1 Lakkskade støtfanger venstre foran - spotrepair.
