UKJENT MAXUS E-DELIVER 3 2WD
TESTDATO: 23.05.2024
KODE: 1419731

EB63937	8 783 KM	18.02.2021 Førstegang registrert	Elektrisk
----------------	-----------------	--	------------------

NBF Tilstandsrapport er utarbeidet av Norges Bilbransjeforbund og Forbrukerrådet.

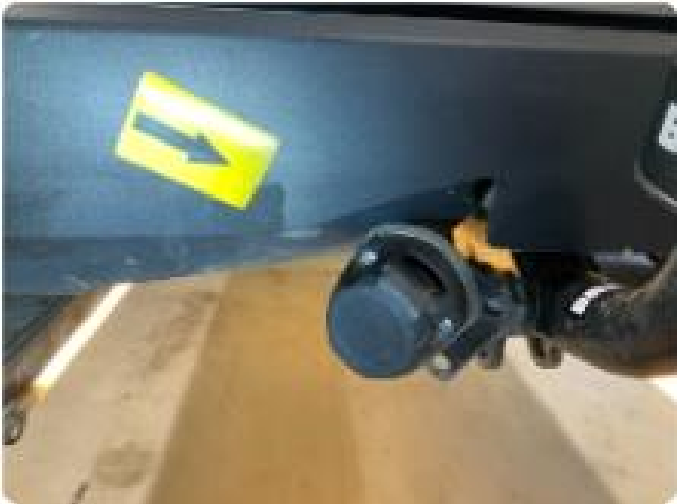
Punkt	Beskrivelse	Plassering
1. EKSTERIØR		
1.1 Støtfanger	Sprekk i bakfanger bak hengerfeste

1.1 Sprekk i bakfanger bak hengerfeste
