**PEUGEOT 2008 110 HK AUTOMAT 2WD**
**TESTDATO: 16.12.2024**
**KODE: 1592331**

<b>YN64035</b>	<b>61 366 KM</b>	<b>17.01.2019</b> Førstegang registrert	<b>Bensin</b>
----------------	------------------	--------------------------------------------	---------------

NBF Tilstandsrapport er utarbeidet av Norges Bilbransjeforbund og Forbrukerrådet.

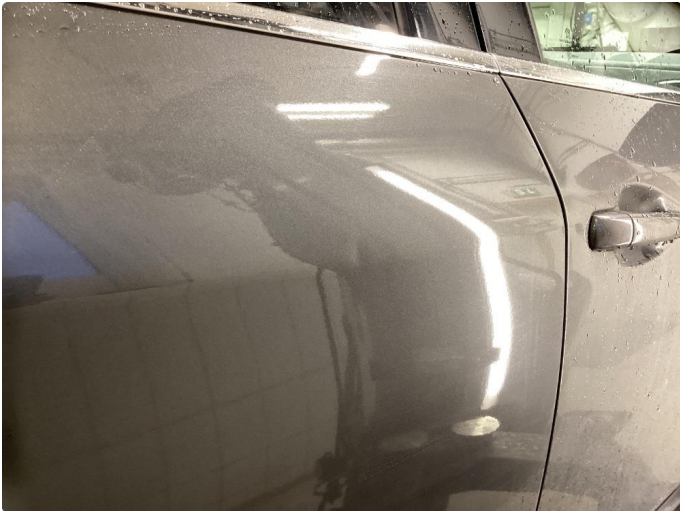
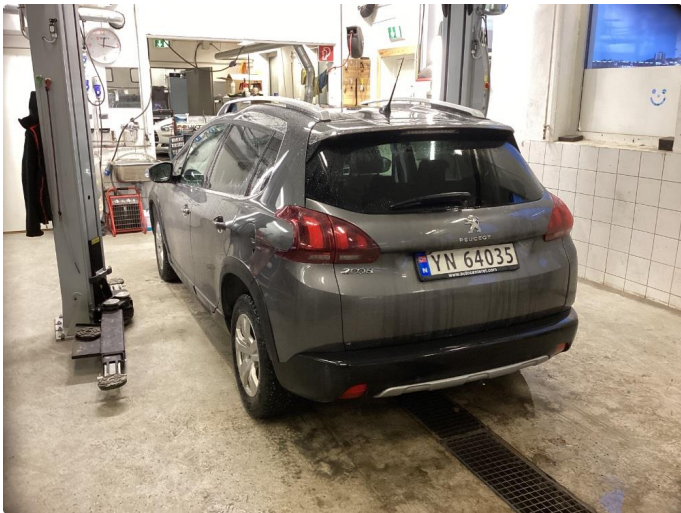
1.1 P-bulk

Punkt	Beskrivelse	Plassering
<b>1. EKSTERIØR</b>		
1.1 Dører	p-bulk	
<b>2. OPPLYSNINGER/KLARGJØRING</b>		
2.1 Opplysninger	Nye klosser bak, sommer og vinterdekk	
2.2 Opplysninger	Meget pen i lakk Minimalt med bruksslitasje
