**KIA SPORTAGE,SL,SLS 136 HK AUTOMAT 4WD**
**TESTDATO: 13.11.2025**
**KODE: 1871178**

**YN57946**

NBF Tilstandsrapport er utarbeidet av Norges Bilbransjeforbund og Forbrukerrådet.

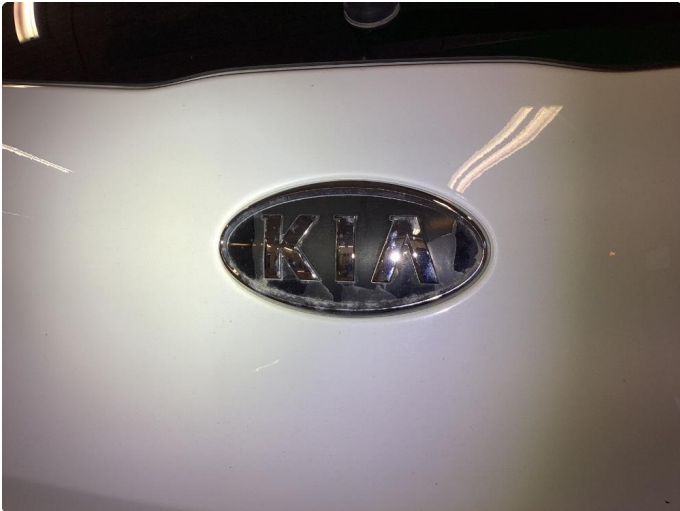
| Punkt | Beskrivelse | Plassering |
|---|---|---|
| 1.1 Panser | emblem | bak |

1.1 Emblem

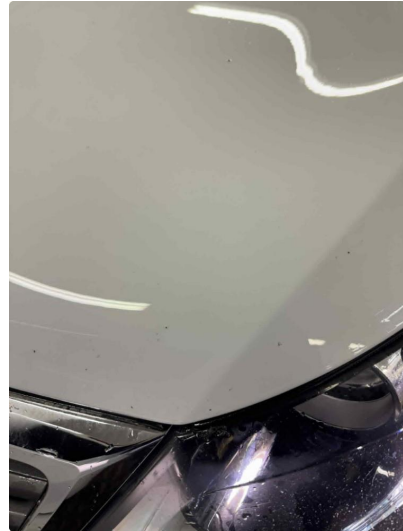
| Punkt | Beskrivelse | Plassering |
|---|---|---|
| 1.2 Panser | Noe steinsprut i panser | |

1.2 Noe steinsprut i panser

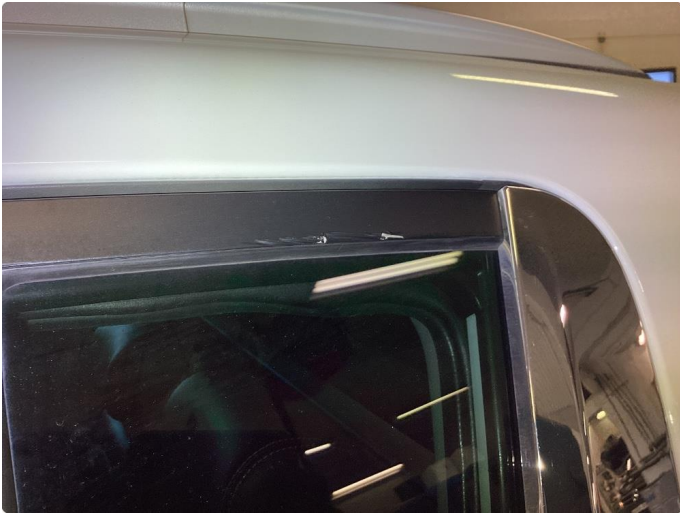
| Punkt | Beskrivelse | Plassering |
|---|---|---|
| 1.3 Dører | lakk flasser | venstre bak |

1.3 Lakk flasser

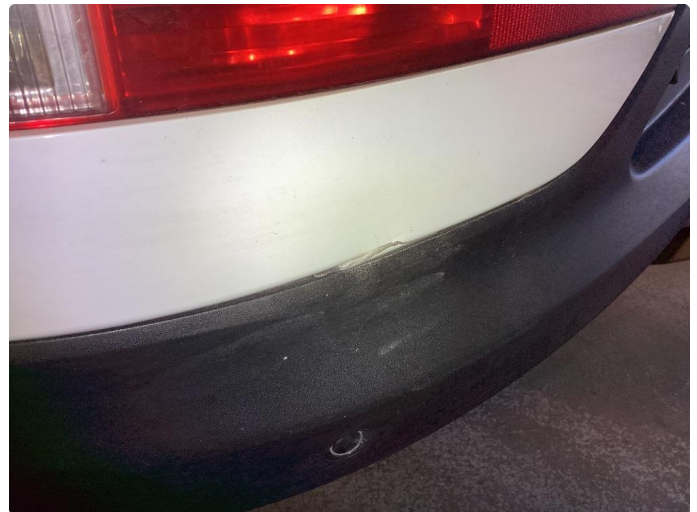
| Punkt | Beskrivelse | Plassering |
|---|---|---|
| 1.4 Støtfanger | Normal slitasje iht alder og km | bak |

1.4 Normal slitasje iht alder og km

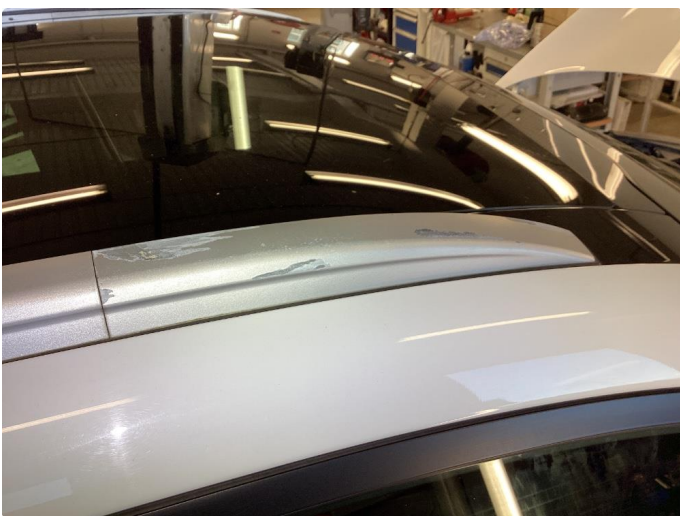
| Punkt | Beskrivelse | Plassering |
|---|---|---|
| 1.5 Tak | Normal slitasje iht alder og km | høyre foran |

1.5 Normal slitasje iht alder og km

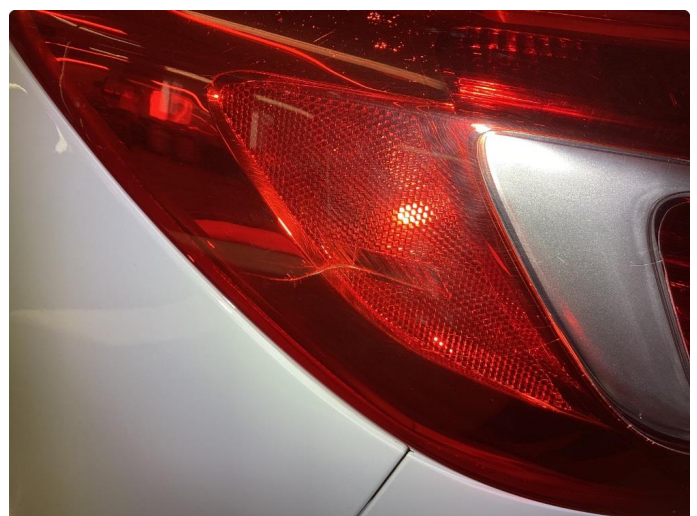
| Punkt | Beskrivelse | Plassering |
|---|---|---|
| 2.1 Lys bak | Litt krakelert baklykter | venstre bak |

2.1 Litt krakelert baklykter

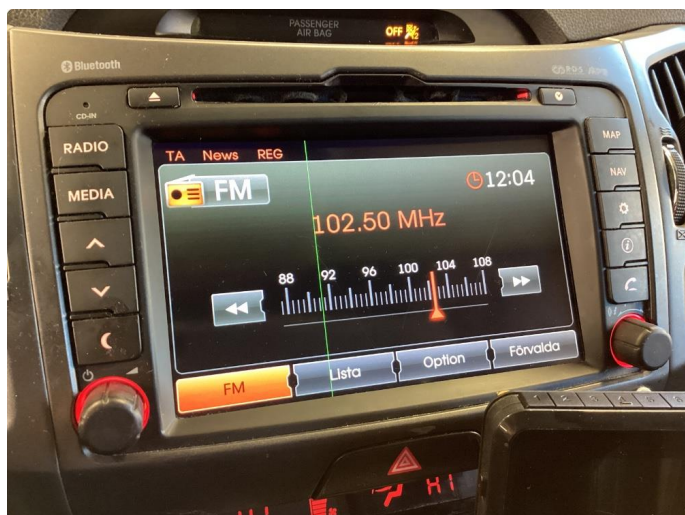
| Punkt | Beskrivelse | Plassering |
|---|---|---|
| 3.1 Multimedia | Liten digital feil på berøringsskjerm | |

3.1 Liten digital feil på berøringsskjerm

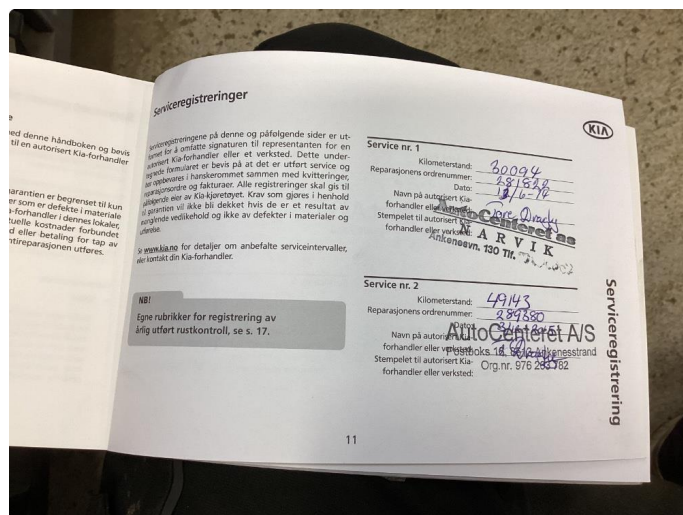
| Punkt | Beskrivelse | Plassering |
|---|---|---|
| 4.1 Opplysninger | dokumentert service, se bilde | |

4.1 Dokumentert service, se bilde

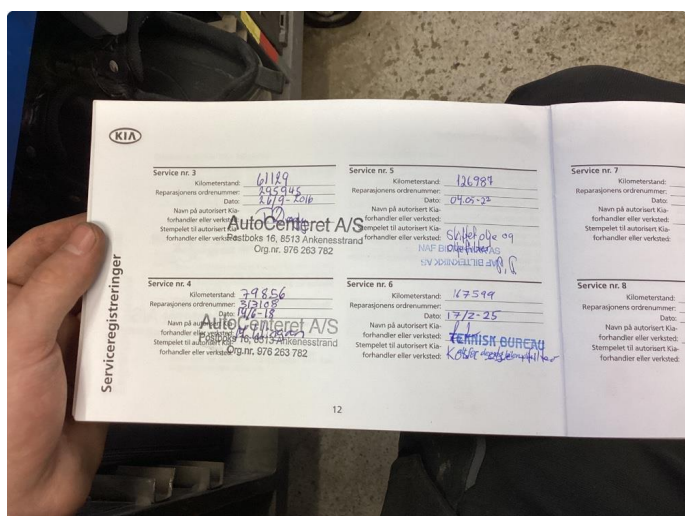
4.1 Dokumentert service, se bilde
