**MERCEDES-BENZ EVITO TOURER 2WD**
**TESTDATO: 27.01.2026**
**KODE: 1933056**

**EV36046**

**39 135 KM**

NBF Tilstandsrapport er utarbeidet av Norges Bilbransjeforbund og Forbrukerrådet.

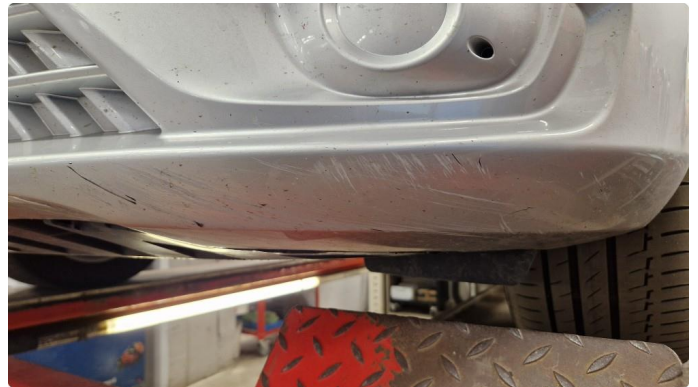
| Punkt | Beskrivelse | Plassering |
|---|---|---|
| 1.2 Støtfanger | Normal bruksslitasje iht. alder og km | venstre foran |

1.2 Normal bruksslitasje iht. alder og km

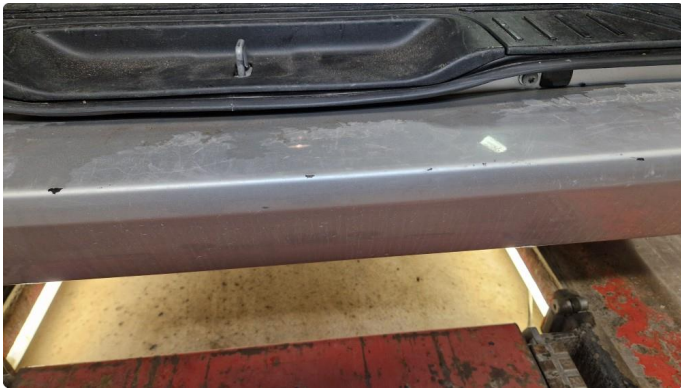
| Punkt | Beskrivelse | Plassering |
|---|---|---|
| 1.3 Støtfanger | Normal bruksslitasje iht. alder og km | bak |

1.3 Normal bruksslitasje iht. alder og km

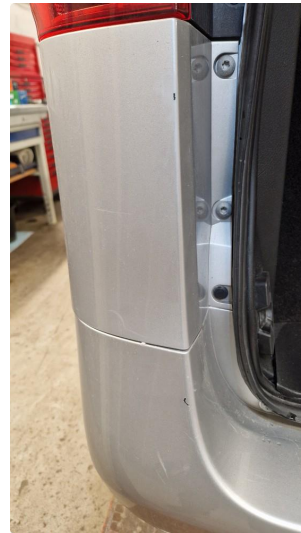
1.3 Normal bruksslitasje iht. alder og km

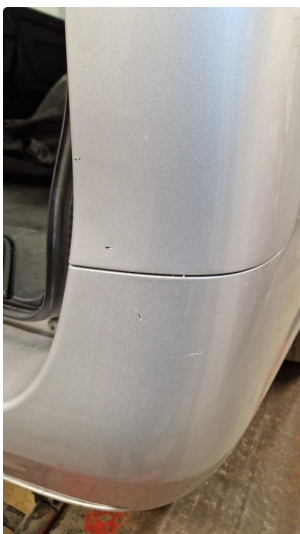
1.3 Normal bruksslitasje iht. alder og km

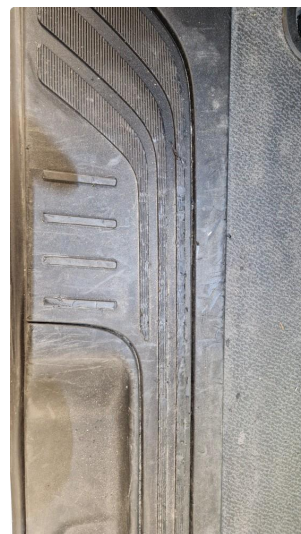
| Punkt | Beskrivelse | Plassering |
|---|---|---|
| 2.1 Varerom | Normal bruksslitasje iht. alder og km | |

2.1 Normal bruksslitasje iht. alder og km

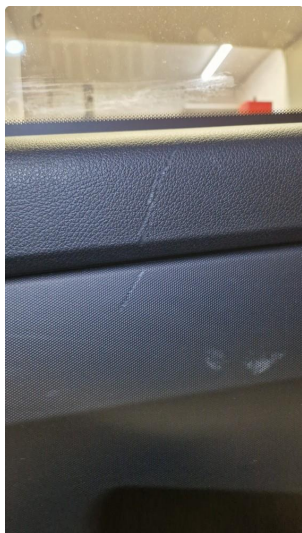
2.1 Normal bruksslitasje iht. alder og km

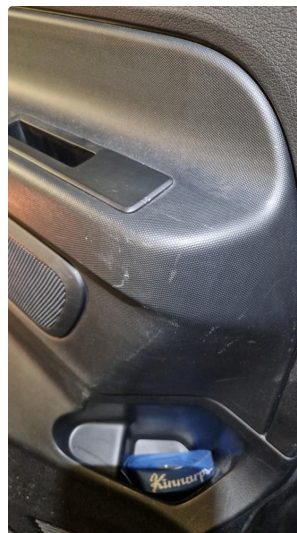
2.1 Normal bruksslitasje iht. alder og km
