**KIA NIRO 2WD**
**TESTDATO: 29.01.2025**
**KODE: 1625497**

<b>YN62564</b>	<b>63 078 KM</b>	<b>01.06.2017</b> Førstegang registrert	<b>Bensin hybrid</b> - Hybrid, ikke ladbar
----------------	------------------	--	---

NBF Tilstandsrapport er utarbeidet av Norges Bilbransjeforbund og Forbrukerrådet.

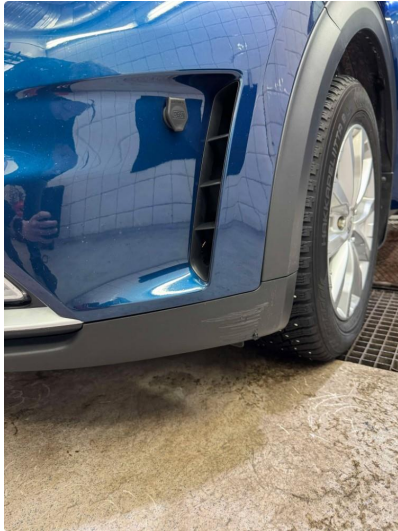
Punkt	Beskrivelse	Plassering
<b>1. EKSTERIØR</b>		
1.1 Lakk	Normal bruksslitasje iht alder og km	
<b>2. OPPLYSNINGER/KLARGJØRING</b>		
2.1 Opplysninger	Nye sommer/vinterdekk	
2.2 Opplysninger	Manglende service fra 2021 til 2025	
2.3 Opplysninger	Nylig hel-polert	
2.4 Opplysninger	En eier fra ny	
2.5 Opplysninger	Full DEFA pakke

1.1 Normal bruksslitasje iht alder og km
