**KIA CEED 120 HK MANUELL 2WD**
**TESTDATO: 01.02.2024**
**KODE: 1338875**

<b>YF15004</b>	<b>64 093 KM</b>	<b>08.05.2019</b> Førstegang registrert	<b>Bensin</b>
----------------	------------------	--	---------------

NBF Tilstandsrapport er utarbeidet av Norges Bilbransjeforbund og Forbrukerrådet.

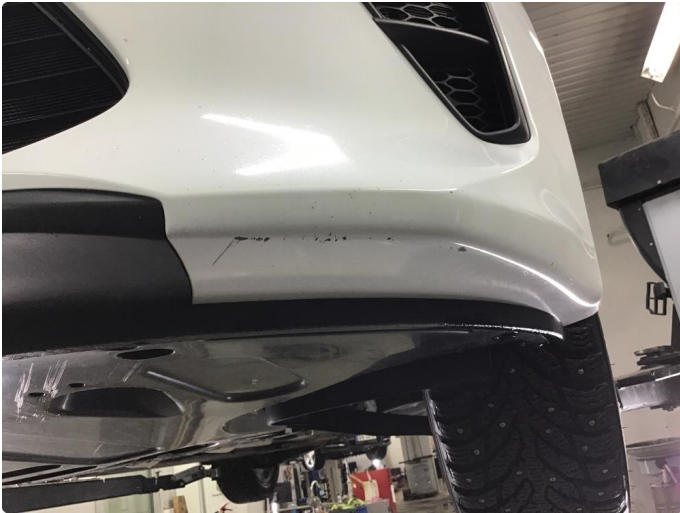
Punkt	Beskrivelse	Plassering
<b>1. EKSTERIØR</b>		
1.1 Lakk	Normal bruksslitasje iht alder og km	
1.2 Støtfanger	skrubbskader underkant	venstre foran
<b>2. INTERIØR</b>		
2.1 Dashbord	Normal bruksslitasje iht alder og km

1.2 Skrubbskader underkant
