**BMW I4 M50 4X4**
**TESTDATO: 12.05.2023**
**KODE: 1164833**

<b>EE18184</b>	<b>12 130 KM</b>	<b>02.06.2022</b> Førstegang registrert	<b>Elektrisitet</b>
----------------	------------------	--	---------------------

NBF Tilstandsrapport er utarbeidet av Norges Bilbransjeforbund og Forbrukerrådet.

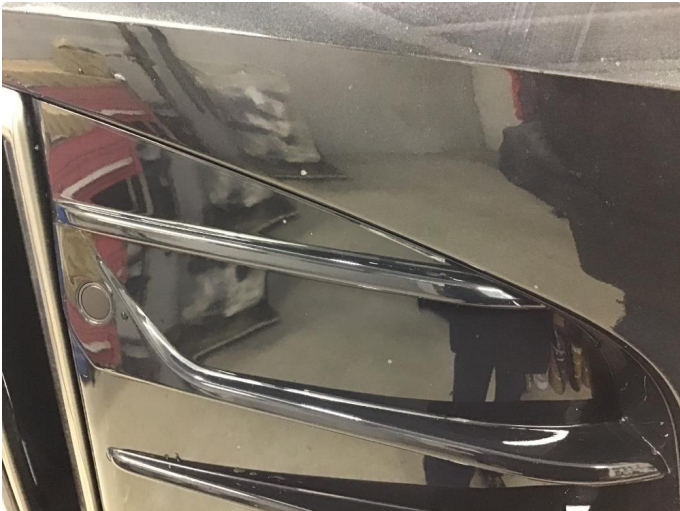
Punkt	Beskrivelse	Plassering
<b>1. EKSTERIØR</b>		
1.1 Støtfanger	Ubetydelig liten steinsprut høyre forran	høyre foran
<b>2. MOTOR</b>		
2.1 Service	Bilen selges med serviceavtale hos BMW

1.1 Ubetydelig liten steinsprut høyre forran
