**KIA XCEED 2WD**
**TESTDATO: 03.02.2026**
**KODE: 1939067**

**ZD25535**

NBF Tilstandsrapport er utarbeidet av Norges Bilbransjeforbund og Forbrukerrådet.

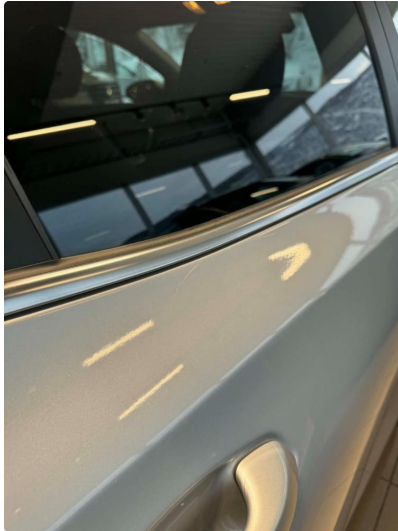
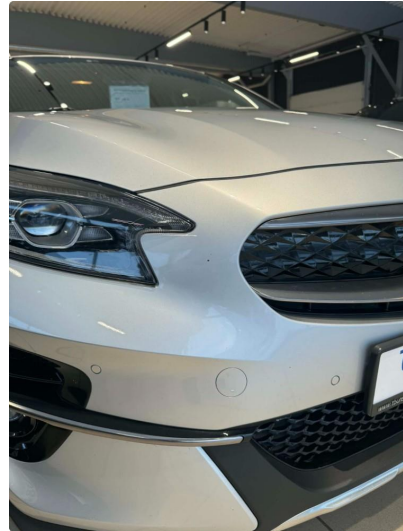
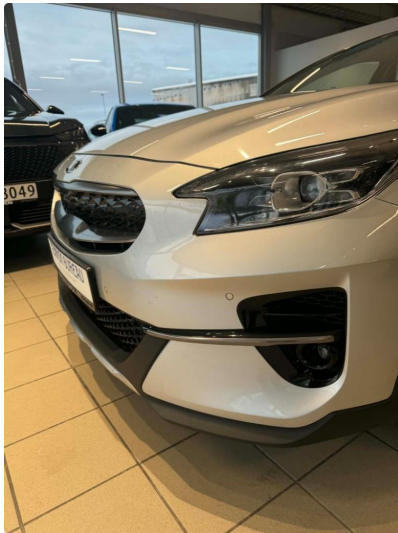
| Punkt | | Beskrivelse | Plassering |
|---|---|---|---|
| 1.1 | Lakk | Noe steinsprut i front - Normal slitasje iht alder og km | |

1.1 Noe steinsprut i front - Normal slitasje iht alder og km

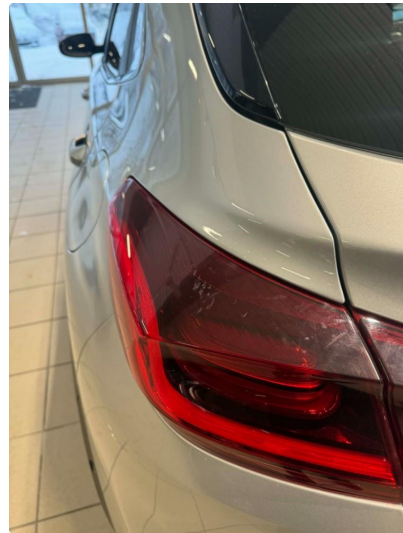
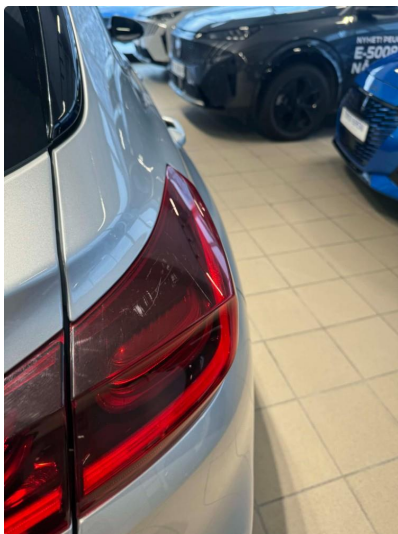
| Punkt | | Beskrivelse | Plassering |
|---|---|---|---|
| 2.1 | Lys bak | Noe mindre riper på baklykt(er) | |

2.1 Noe mindre riper på baklykt(er)
