**KIA NIRO 2WD**
**TESTDATO: 23.07.2025**
**KODE: 1766541**

**EC57402**

NBF Tilstandsrapport er utarbeidet av Norges Bilbransjeforbund og Forbrukerrådet.

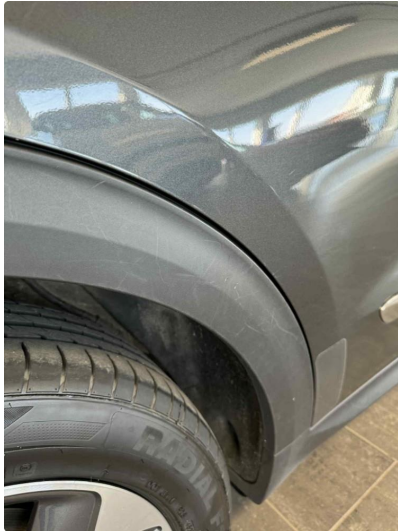
| Punkt | Beskrivelse | Plassering |
|---|---|---|
| 1.1 Lakk | Normal bruksslitasje i plast iht alder og km | |

1.1 Normal bruksslitasje i plast iht alder og km

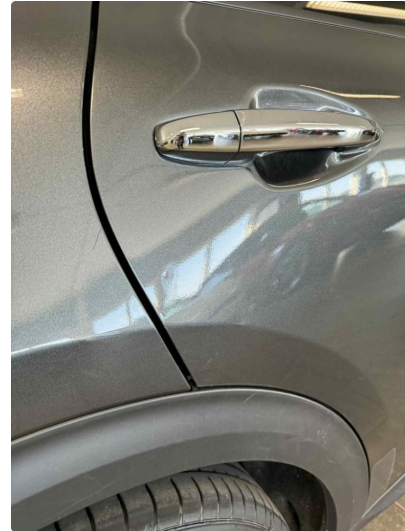
| Punkt | Beskrivelse | Plassering |
|---|---|---|
| 1.2 Dører | Liten bulk i h.bakdør.<br>Nesten ikke synlig | |

1.2 Liten bulk i h.bakdør.  
Nesten ikke synlig

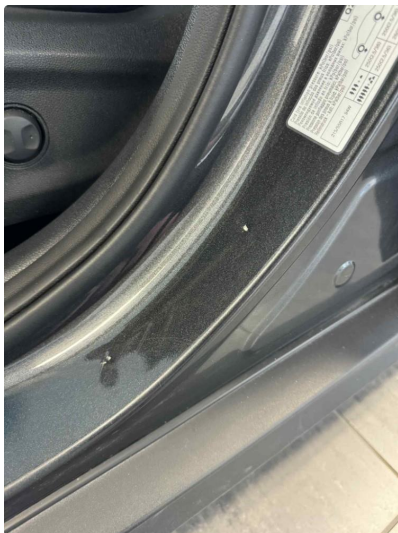
| Punkt | Beskrivelse | Plassering |
|---|---|---|
| 1.3 Døråpning | Lakkflass etter belte i førerdør åpning.<br>Normal slitasje iht alder og km | |

1.3 Lakkflass etter belte i førerdør åpning.  
Normal slitasje iht alder og km

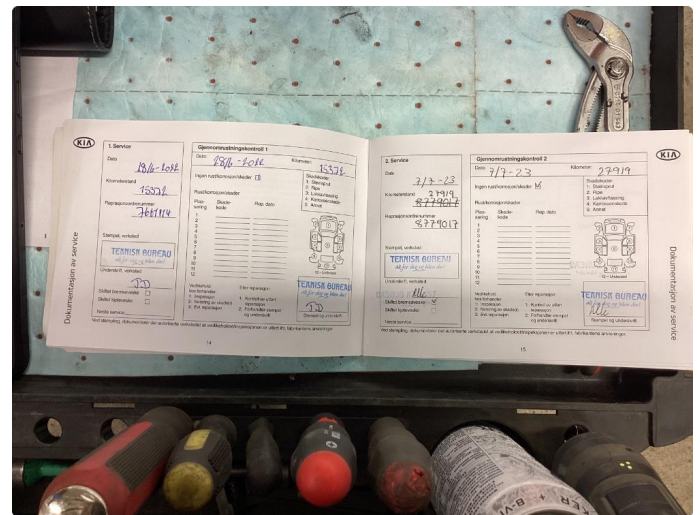
| Punkt | Beskrivelse | Plassering |
|---|---|---|
| 2.1 Opplysninger | dokumentert service, se bilde | |

2.1 Dokumentert service, se bilde

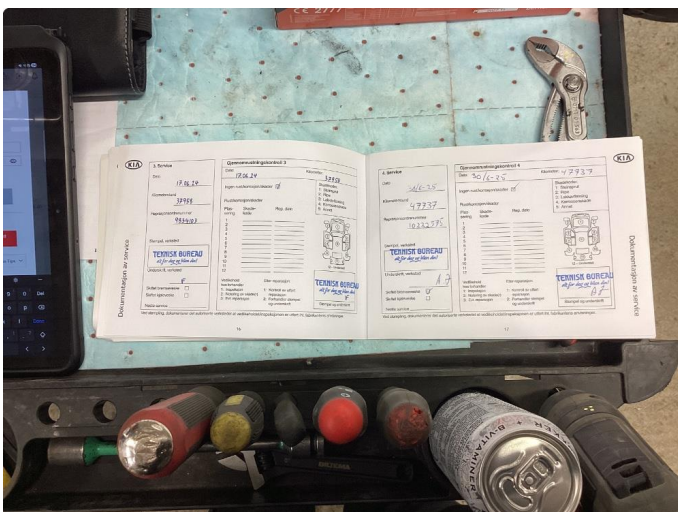
2.1 Dokumentert service, se bilde
