## Teknisk test med påkost

VOLVO EX40 / X 4WD

TESTDATO: 25.09.2026

CHASSISNR: YV1XZERR2T2760131

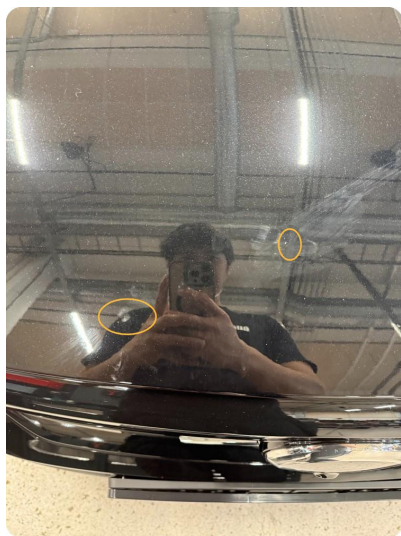
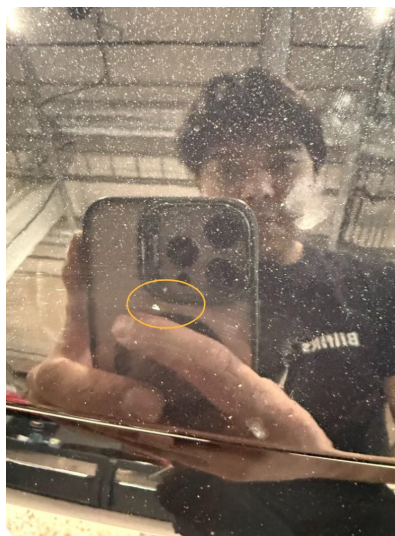
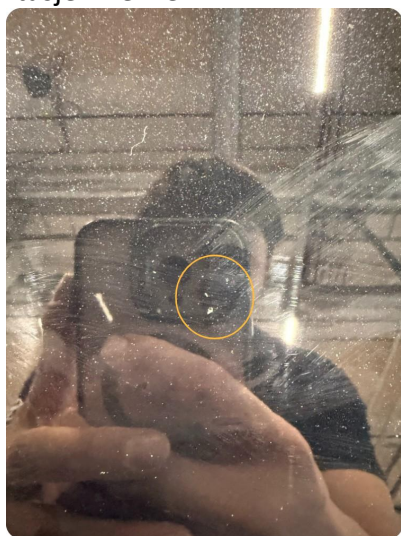
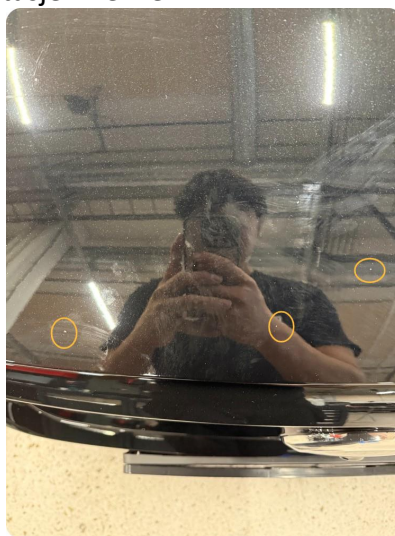
| PUNKT | BESKRIVELSE | PLASSERING | PÅKOST |
|---|---|---|---|
| 1.1 Panser | Steinsprut. Normal slitasje - flekke | | 800 |

1.1 Steinsprut  
Normal slitasje - flekke

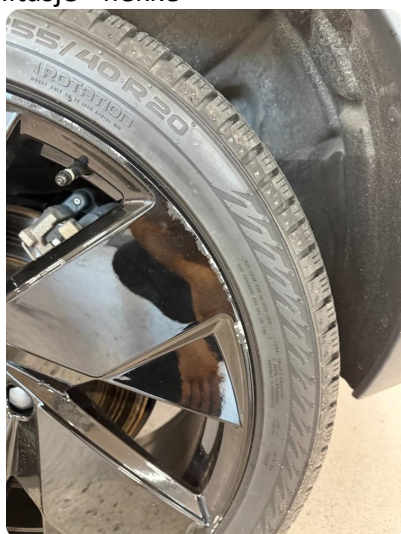
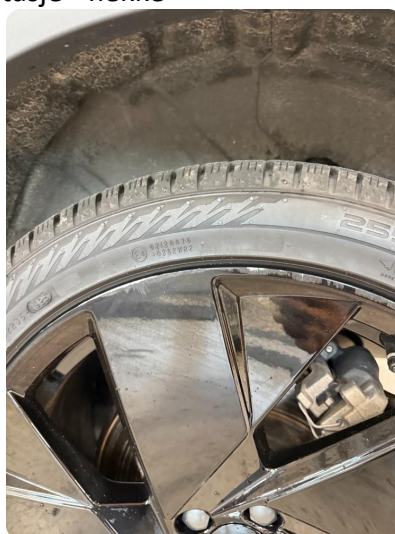
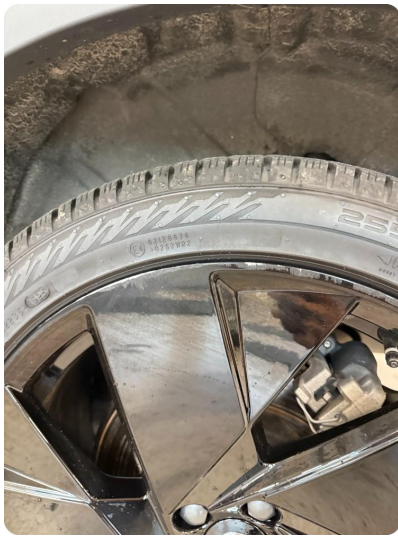
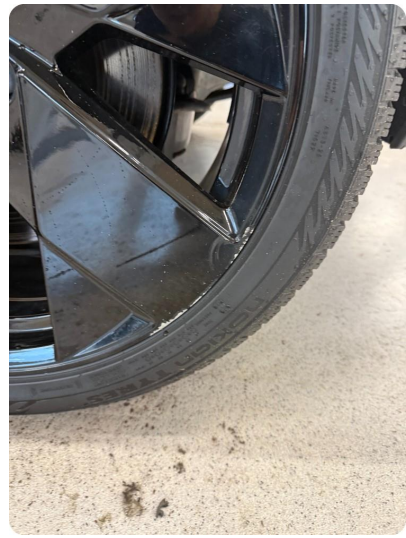
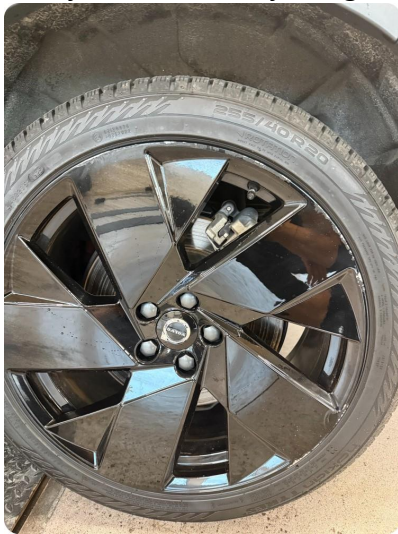
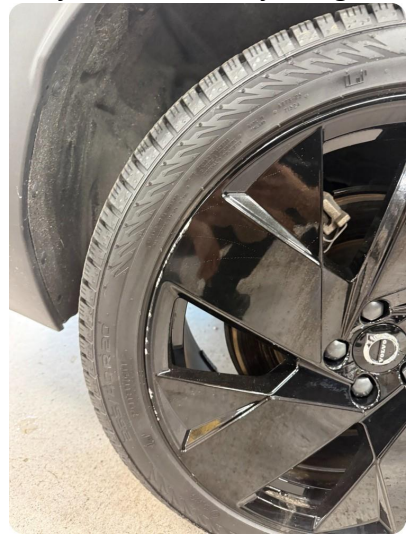
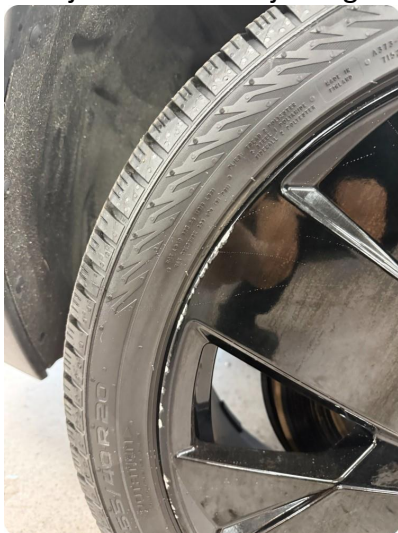
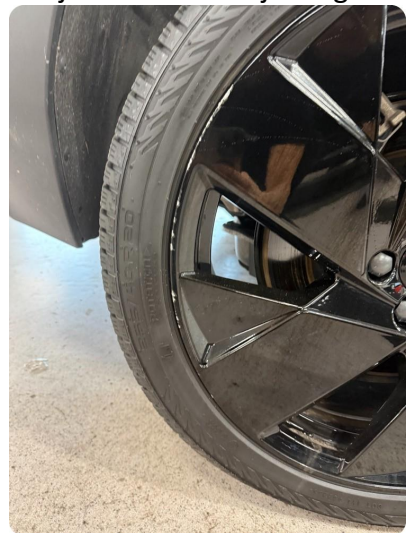
| PUNKT | BESKRIVELSE | PLASSERING | PÅKOST |
|---|---|---|---|
| 1.3 Dekk/Felger - | Kantkjørt felg. Unormal slitasje - 3stk vinterhjul felger | venstre foran, høyre bak, venstre bak | 6 345 |

1.3 Kantkjørt felg  
Unormal slitasje - 3stk vinterhjul felger
