VOLVO XC90 T8 TWIN ENGINE / L 4WD

SD86705

CHASSISNR: YV1LFBABDJ1336080

OPPSUMMERT STATUS PÅ KJØRETØY

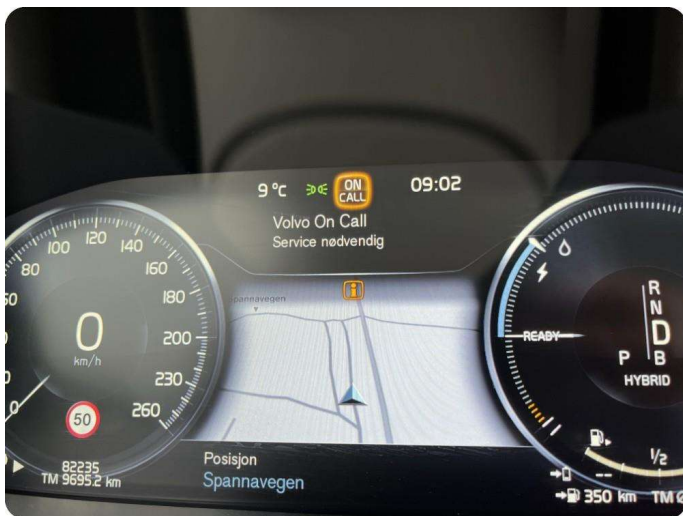
1.1 Varsellampe lyser

Service på Volvo On Call kreves. Trolig reservebatteri styrenhet

PUNKT	BESKRIVELSE	PLASSERING	PÅKOST
Assistentsystemer og diagnose			
1.1	Systemfunksjoner - Varsellampe lyser. Service på Volvo On Call kreves. Trolig reservebatteri styrenhet	foran	5 805
Eksteriør

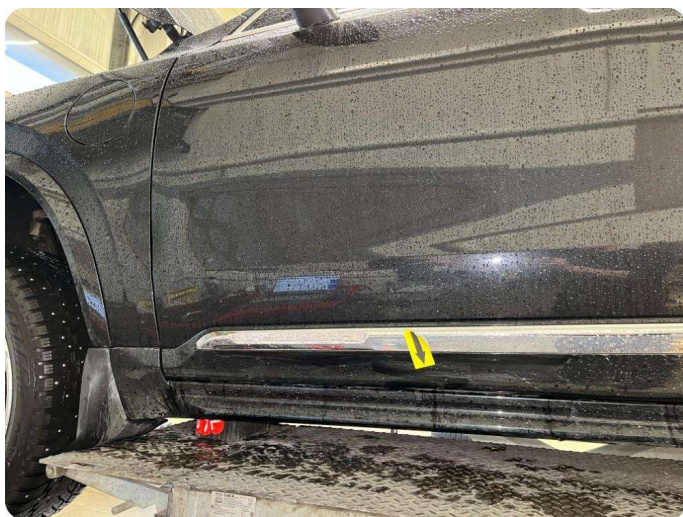
2.1 Øvrige feil

Riper : Nedre deksel førerdør + hjulbuelist høyre foran. Kan evt. demonteres og sendes på lakk / evt. smart repair

2.1	Lakk Riper : Nedre deksel førerdør + hjulbuelist høyre foran. Kan evnt. demonteres og sendes på lakk / evnt. smart repair		6 250
2.2	Dører - Førerdør må justeres, klatrer litt ved lukking / åpning	venstre foran

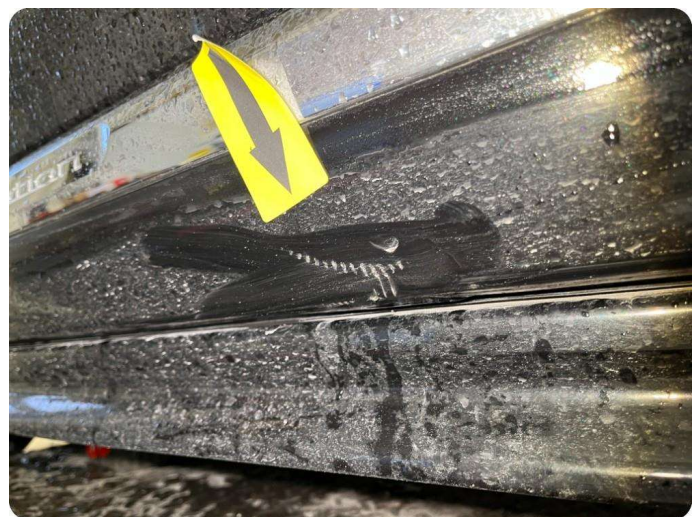
2.1 Øvrige feil

Riper : Nedre deksel førerdør + hjulbuelist høyre foran. Kan evt. demonteres og sendes på lakk / evt. smart repair

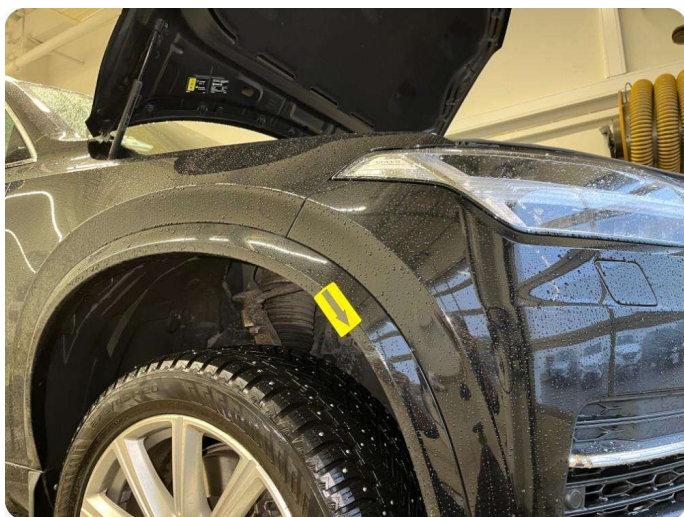
2.1 Øvrige feil

Riper : Nedre deksel førerdør + hjulbuelist høyre foran. Kan evt. demonteres og sendes på lakk / evt. smart repair

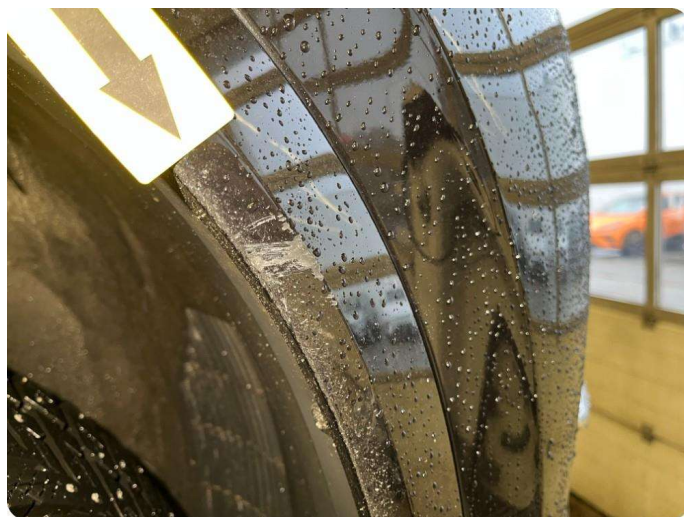
2.1 Øvrige feil

Riper : Nedre deksel førerdør + hjulbuelist høyre foran. Kan evt. demonteres og sendes på lakk / evt. smart repair

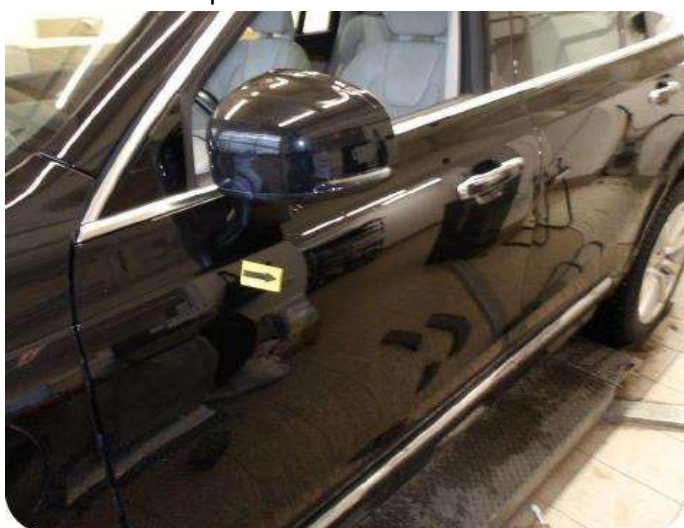
2.3 P-bulk

Svak p-bulk førerdør

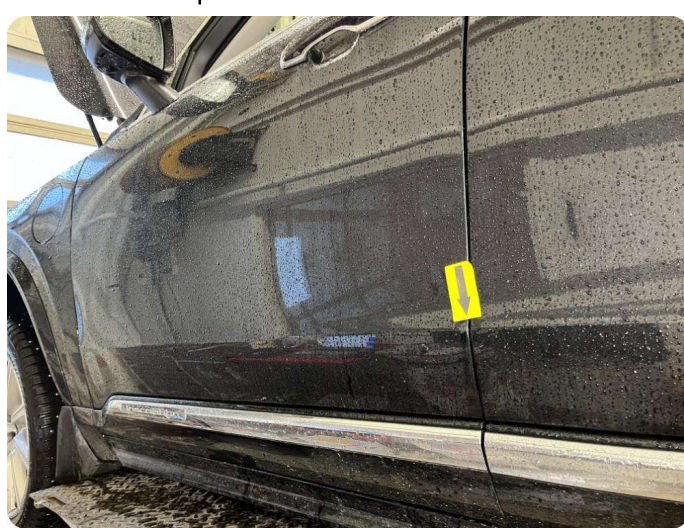
2.4 Ripe ned til grunning

Merke dørblad førerdør. Begynnende rust. Kan renses og legges lakk i

2.3	Dører - P-bulk. Svak p-bulk førerdør	venstre foran	
2.4	Dører - Ripe ned til grunning. Merke dørblad førerdør. Begynnende rust. Kan renses og legges lakk i	venstre foran	250

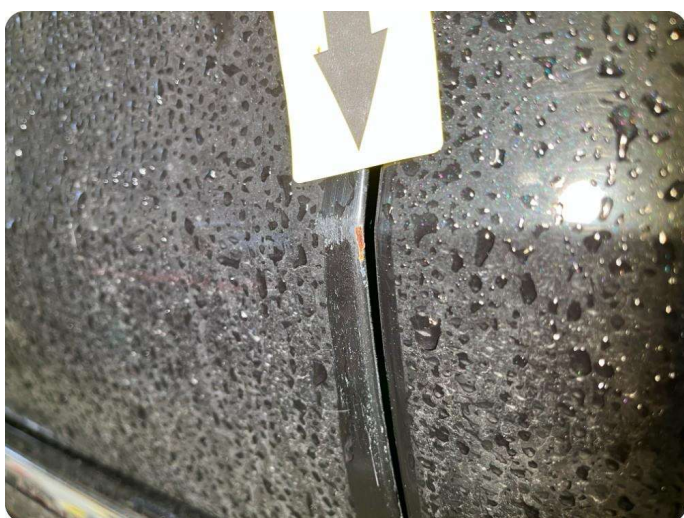
2.4 Ripe ned til grunning

Merke dørblad førerdør. Begynnende rust. Kan renses og legges lakk i

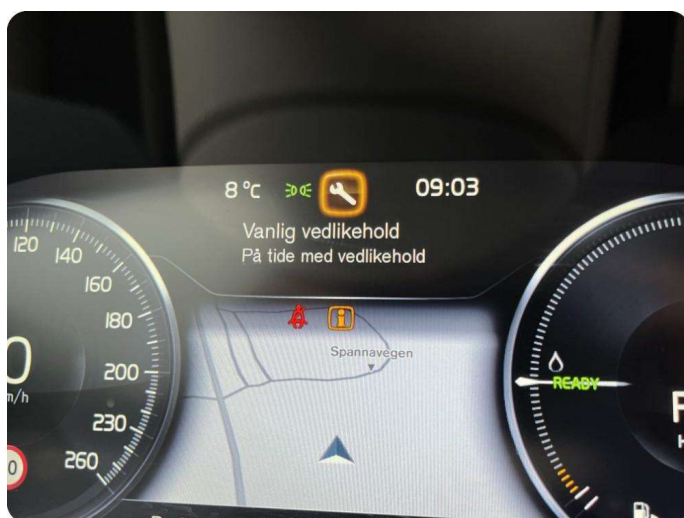
3.1 Varsler service

Tid for service feb. 2026

2.5	Dekk/Felger - Hjulsett mangler - sommer. Ikke kont. Lagt inn med forbehold	alle	
Motor			
3.1	Service - Varsler service. Tid for service feb. 2026	alle	5 475
Opplysninger/klargjøring

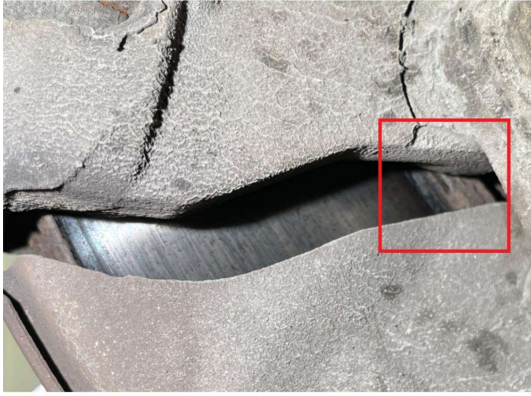
4.3 Øvrig opplysninger
Noe slitekant br.skiver foran, innsiden. Ingen
mangel pr.nå

4.3	Opplysninger - Øvrig opplysninger. Noe slitekant br.skiver foran, innsiden. Ingen mangel pr.nå	begge foran	
			inkl. mva 17 780

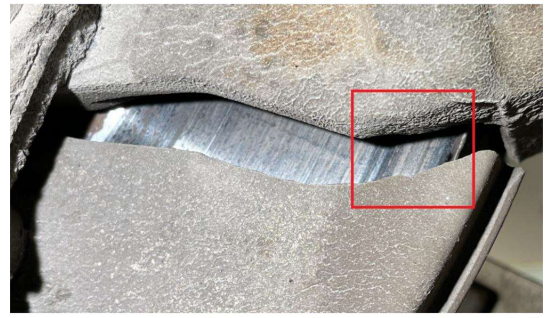
4.3 Øvrig opplysninger
Noe slitekant br.skiver foran, innsiden. Ingen
mangel pr.nå
