LEXUS UX300E 2WD

TESTDATO: 21.08.2025

ED66573

NBF Tilstandsrapport er utarbeidet av Norges Bilbransjeforbund og Forbrukerrådet.

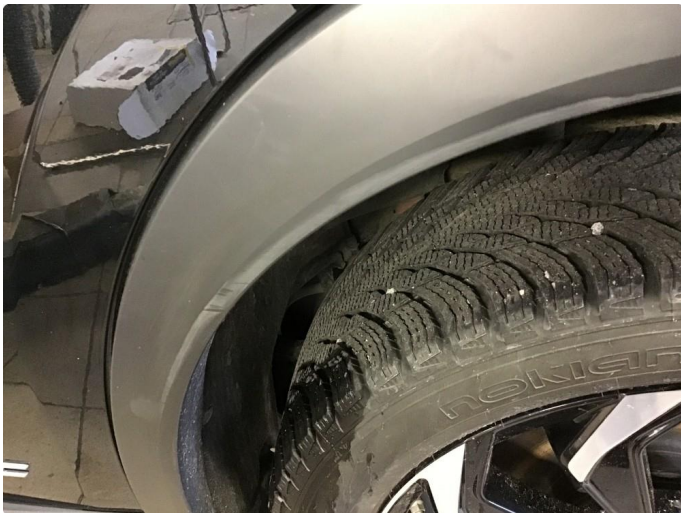
| Punkt | Beskrivelse | Plassering |
|---|---|---|
| 1.1 Skjermer | Noen riper på skjermutbygger v.bak | venstre bak |

1.1 Noen riper på skjermutbygger v.bak

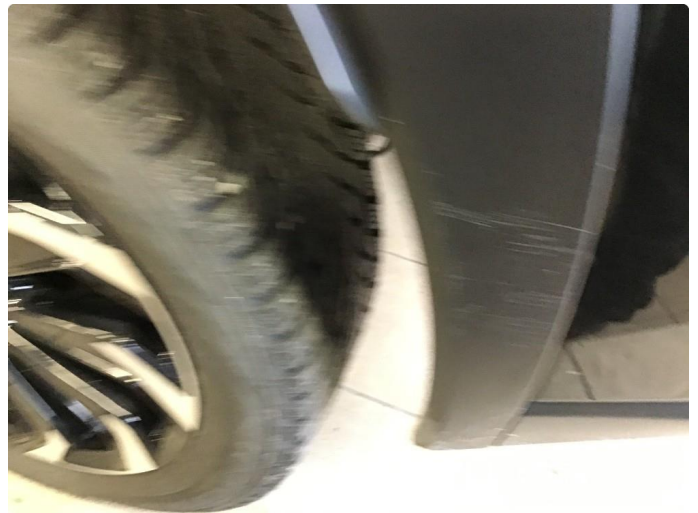
1.1 Noen riper på skjermutbygger v.bak
