SUZUKI SX4 4WD
TESTDATO: 28.02.2025
KODE: 1653362

YF19230

NBF Tilstandsrapport er utarbeidet av Norges Bilbransjeforbund og Forbrukerrådet.

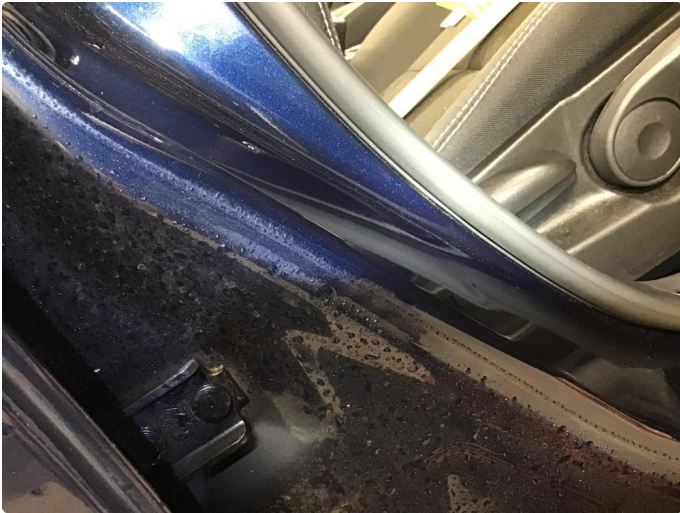
Punkt	Beskrivelse	Plassering
1. EKSTERIØR		
1.1 Lakk	Generell bruksslitasje regnes som normal i forhold til alder og kilometerstand	
1.2 Døråpning	Noen små bulker i innsteg	begge foran

1.2 Noen små bulker i innsteg

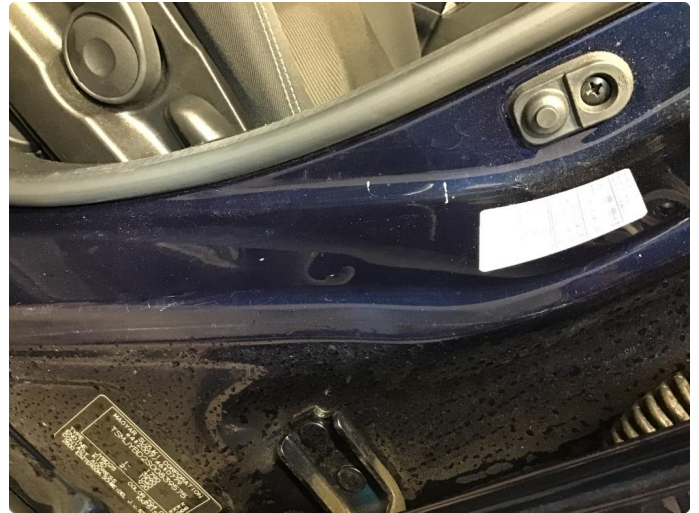
1.2 Noen små bulker i innsteg
