**MERCEDES-BENZ EQC 400 4MATIC 4WD**
**TESTDATO: 03.03.2025**
**KODE: 1647186**

<b>EB63237</b>	<b>68 196 KM</b>	<b>17.08.2020</b> Førstegang registrert	<b>Elektrisk</b>
----------------	------------------	--	------------------

NBF Tilstandsrapport er utarbeidet av Norges Bilbransjeforbund og Forbrukerrådet.

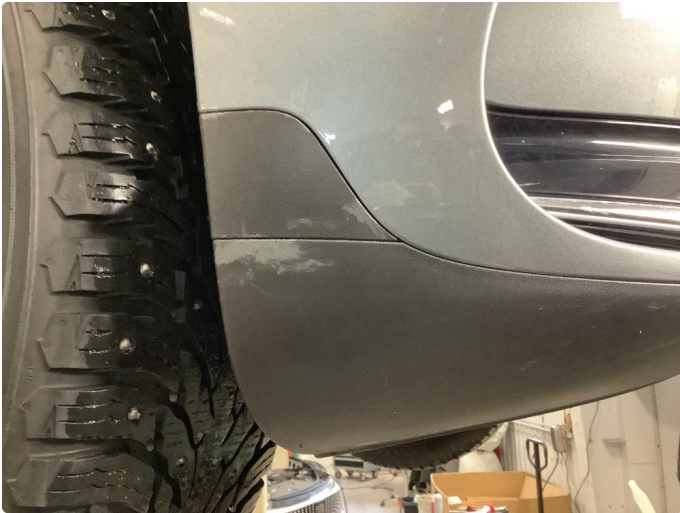
Punkt	Beskrivelse	Plassering
<b>1. EKSTERIØR</b>		
1.1 Støtfanger	Generell bruksslitasje, dette er normalt i henhold til bilens alder og kilometerstand	foran - nede - høyre foran

1.1 Generell bruksslitasje, dette er normalt i henhold til bilens alder og kilometerstand
