OPEL MOKKA 2WD

TESTDATO: 22.01.2026

CHASSISNR: VXXKUKZKXZMW061730

NBF Tilstandsrapport er utarbeidet av Norges Bilbransjeforbund og Forbrukerrådet.

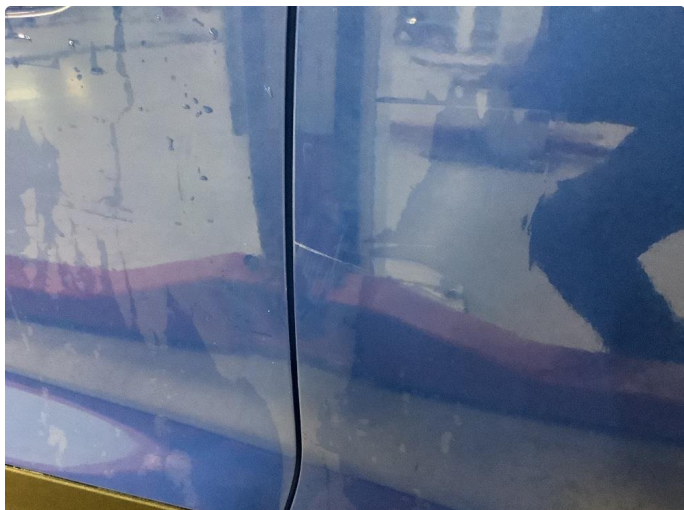
| Punkt | | Beskrivelse | Plassering |
|---|---|---|---|
| 1.1 | Dører | riper | venstre bak |

1.1 Riper

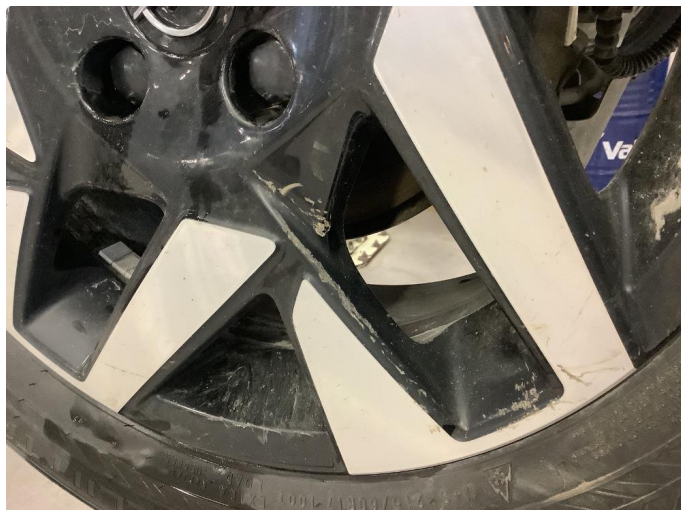
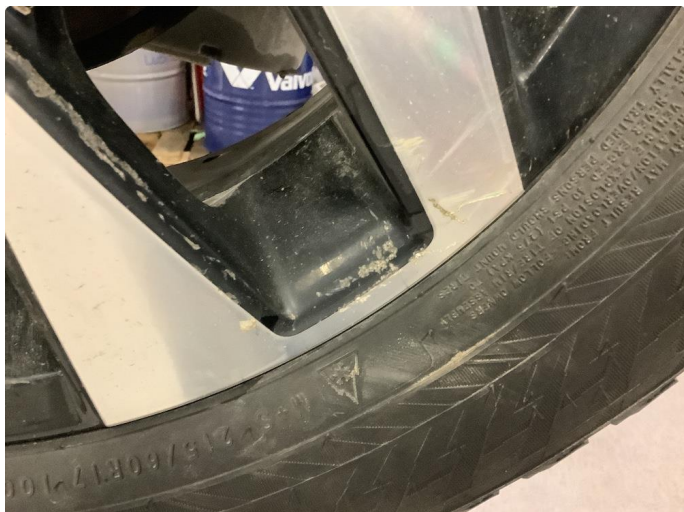
| Punkt | | Beskrivelse | Plassering |
|---|---|---|---|
| 1.2 | Dekk/Felger | ripe (r) gjennom lakk | venstre bak |

1.2 Ripe (r) gjennom lakk
