**KIA EV9 4WD**
**TESTDATO: 05.01.2026**
**KODE: 1913763**

**EJ76499**

NBF Tilstandsrapport er utarbeidet av Norges Bilbransjeforbund og Forbrukerrådet.

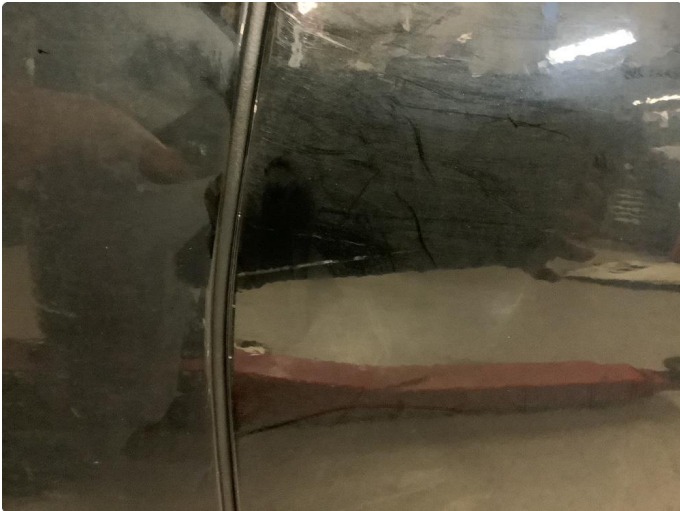
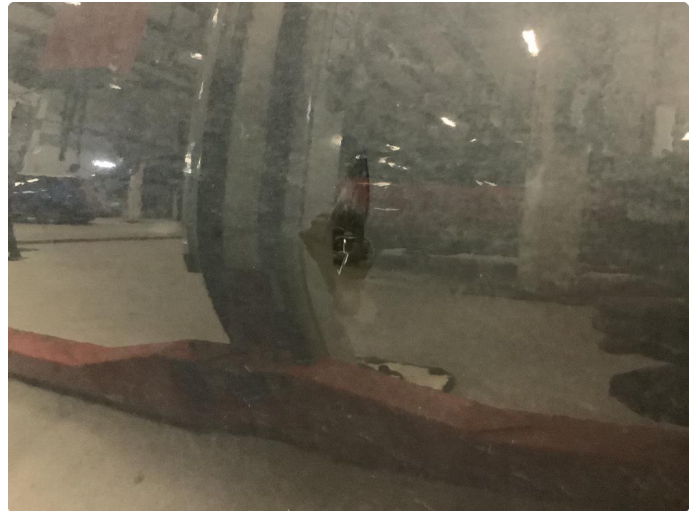
| Punkt | Beskrivelse | Plassering |
|---|---|---|
| 1.1 Dører | ripe ned til grunning | venstre bak |

1.1 Ripe ned til grunning

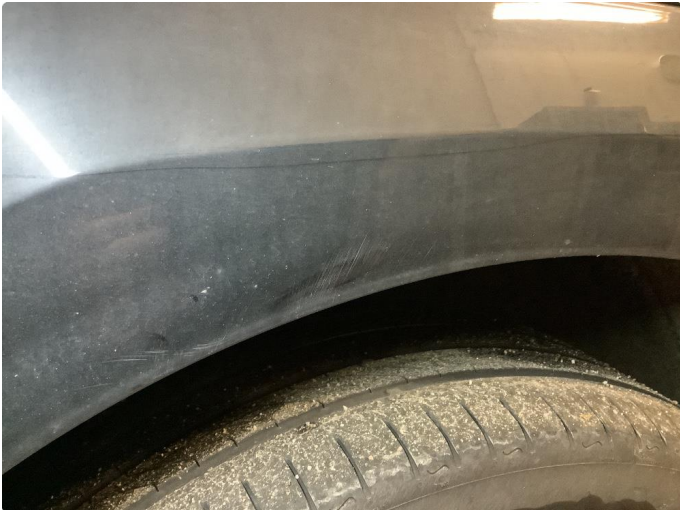
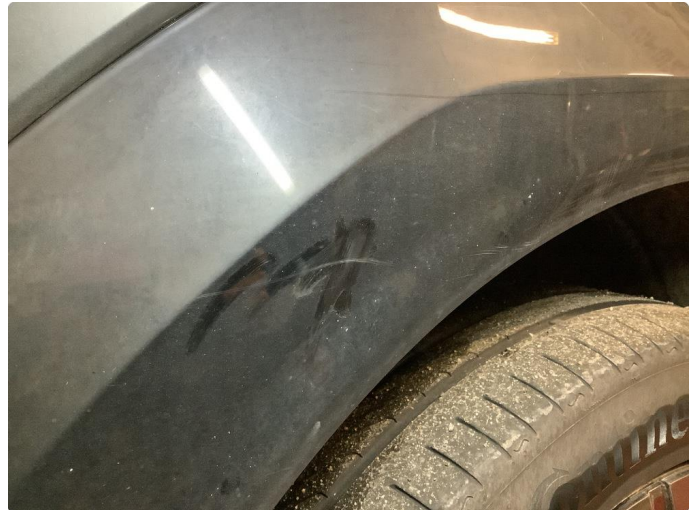
| Punkt | Beskrivelse | Plassering |
|---|---|---|
| 1.2 Skjermer | ripe(r) ned til grunning | høyre bak |

1.2 Ripe(r) ned til grunning

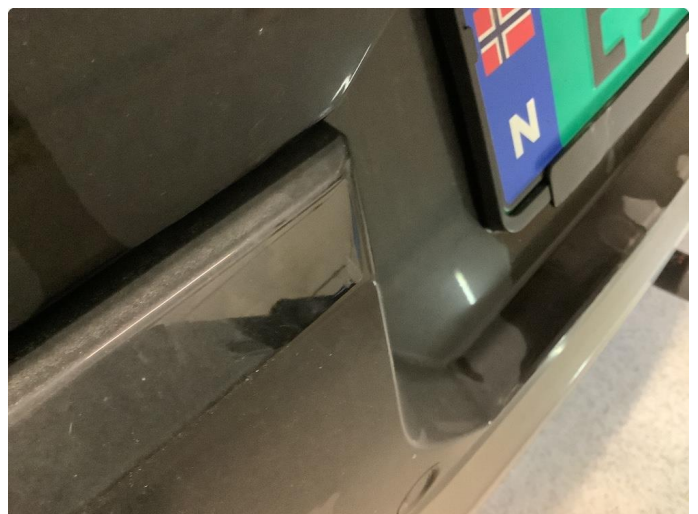
| Punkt | Beskrivelse | Plassering |
|---|---|---|
| 1.4 Støtfanger | ripe(r) | bak |

1.4 Ripe(r)

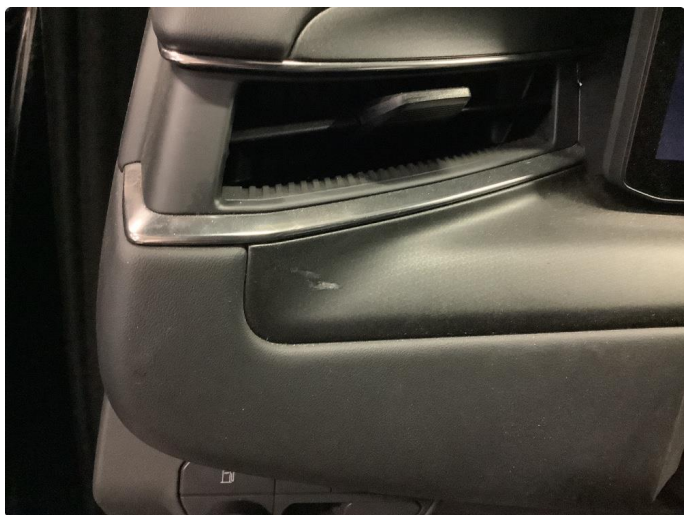
| Punkt | Beskrivelse | Plassering |
|---|---|---|
| 2.1 Dashbord | riper/rift/sprekker | venstre foran |

2.1 Riper/rift/sprekker

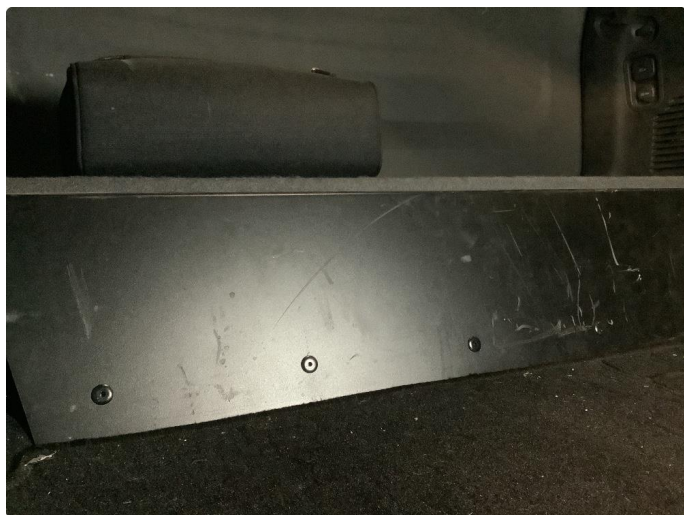
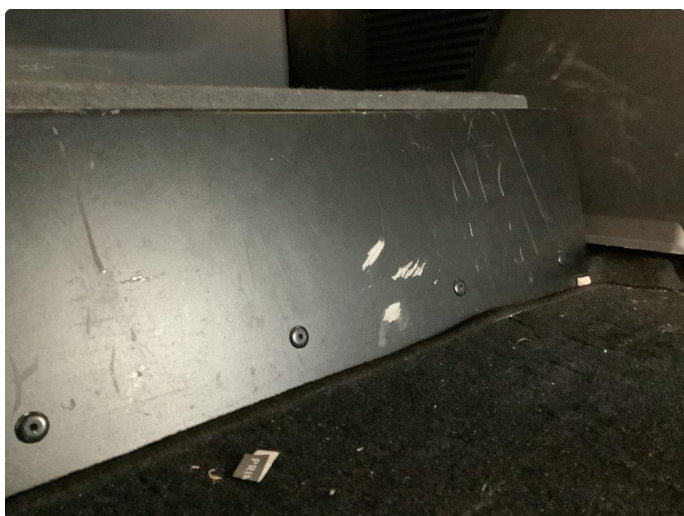
| Punkt | Beskrivelse | Plassering |
|---|---|---|
| 2.2 Varerom | deksler skadet/mangler | bak |

2.2 Deksler skadet/mangler

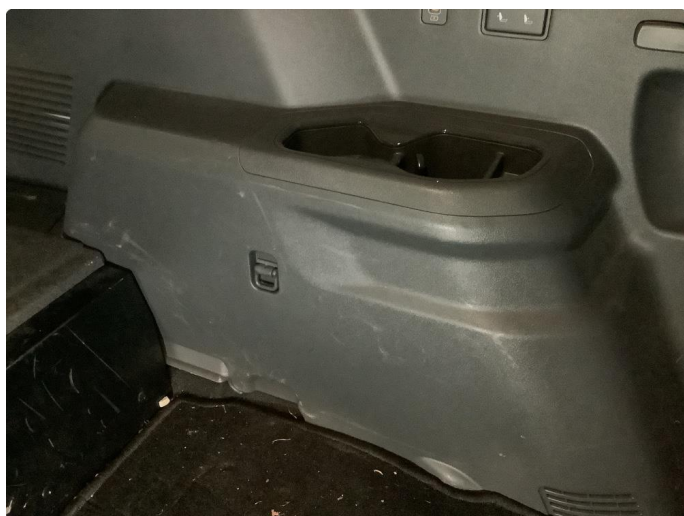
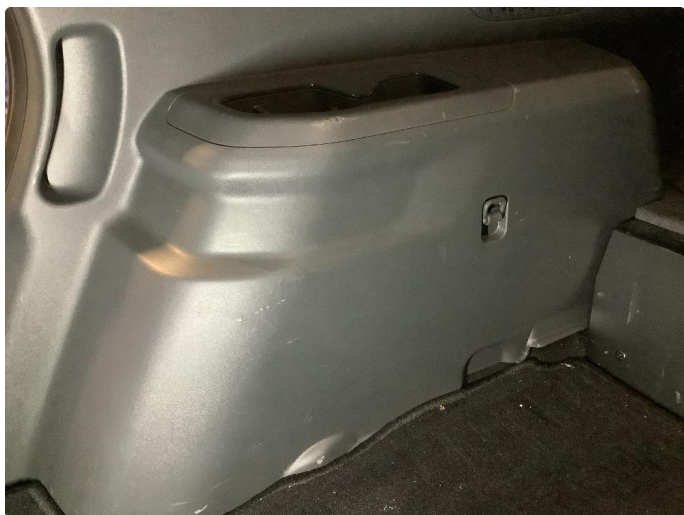
| Punkt | Beskrivelse | Plassering |
|---|---|---|
| 2.3 Varerom | deksler skadet/mangler | begge bak |

2.3 Deksler skadet/mangler
