AUDI E-TRON / GE 4WD

TESTDATO: 04.03.2026

CHASSISNR: WAUZZZGE7KB011021

NBF Tilstandsrapport er utarbeidet av Norges Bilbransjeforbund og Forbrukerrådet.

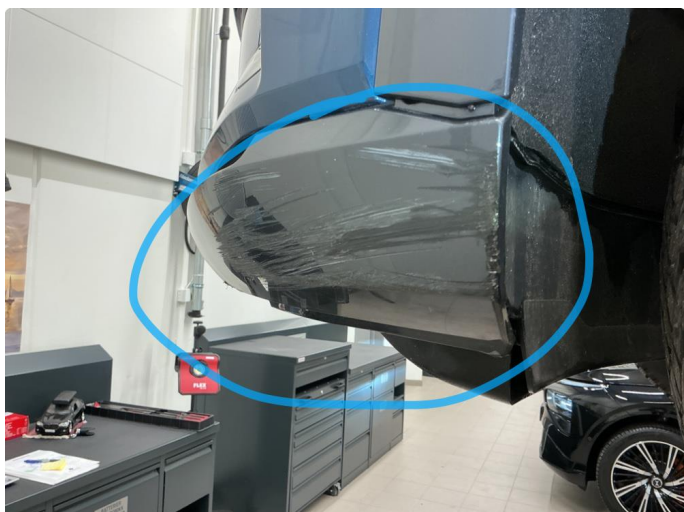
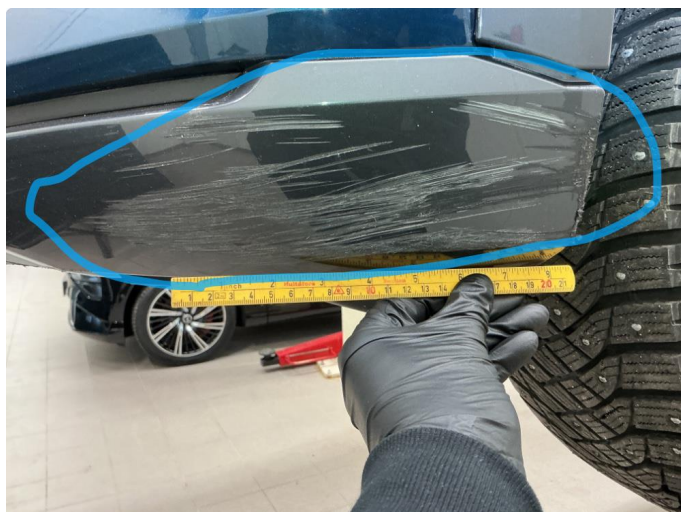
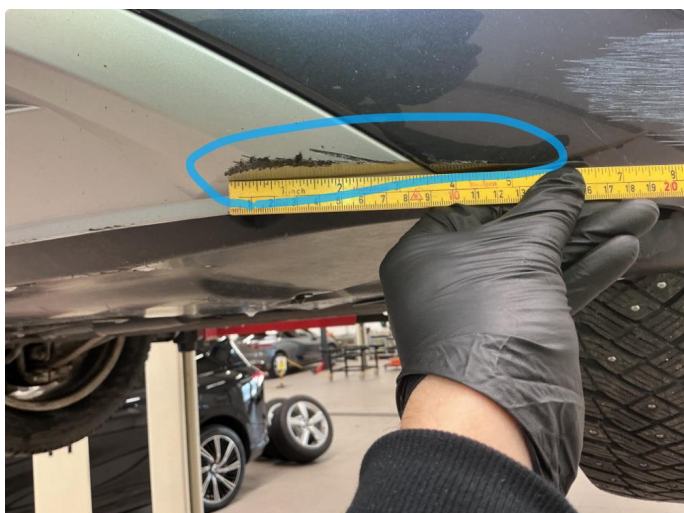
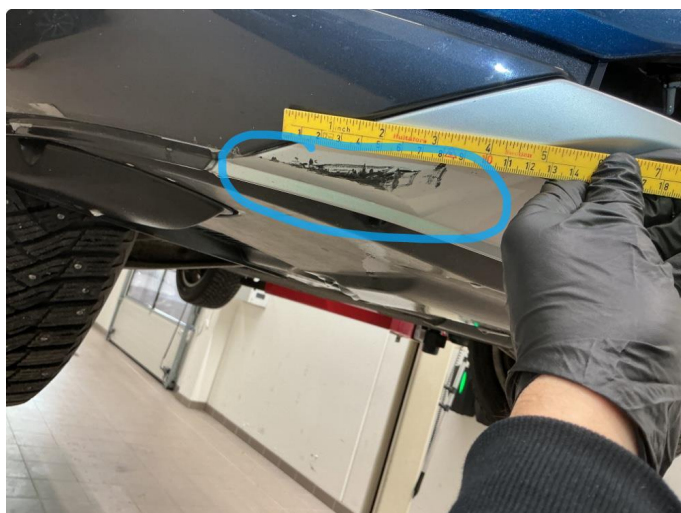
| Punkt | | Beskrivelse | Plassering |
|---|---|---|---|
| 1.1 | Støtfanger | ripe(r) ned til grunning | venstre - høyre - foran |

1.1 Ripe(r) ned til grunning

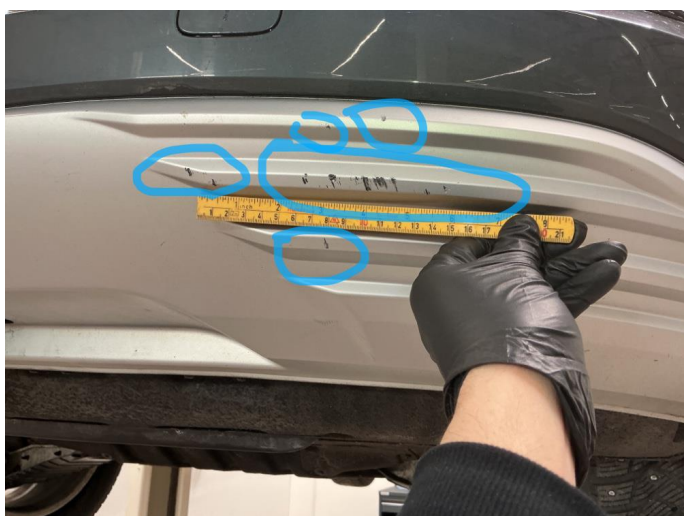
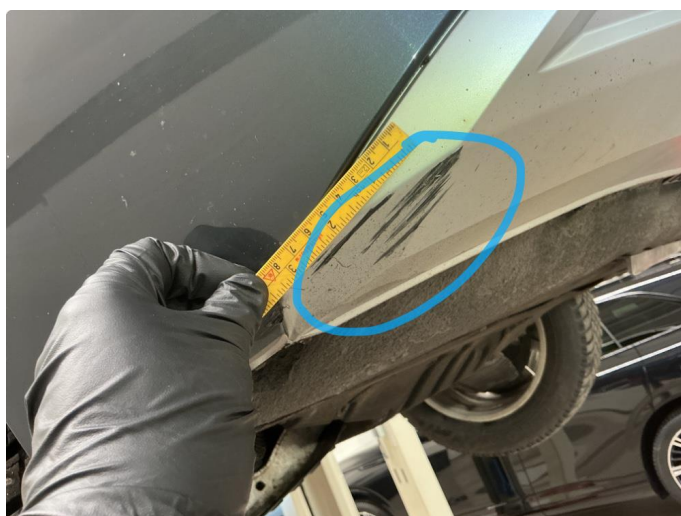
| Punkt | | Beskrivelse | Plassering |
|---|---|---|---|
| 1.2 | Støtfanger | diffusor | venstre - høyre - bak |

1.2 Diffusor

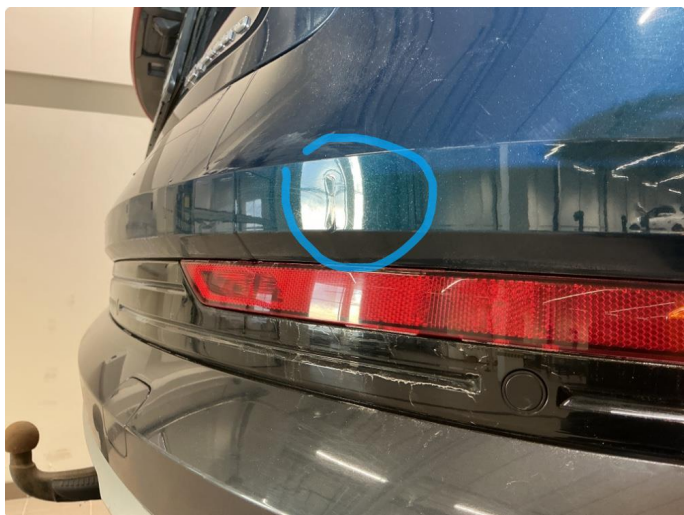
| Punkt | | Beskrivelse | Plassering |
|---|---|---|---|
| 1.3 | Støtfanger | bulk | høyre - bak |

1.3 Bulk

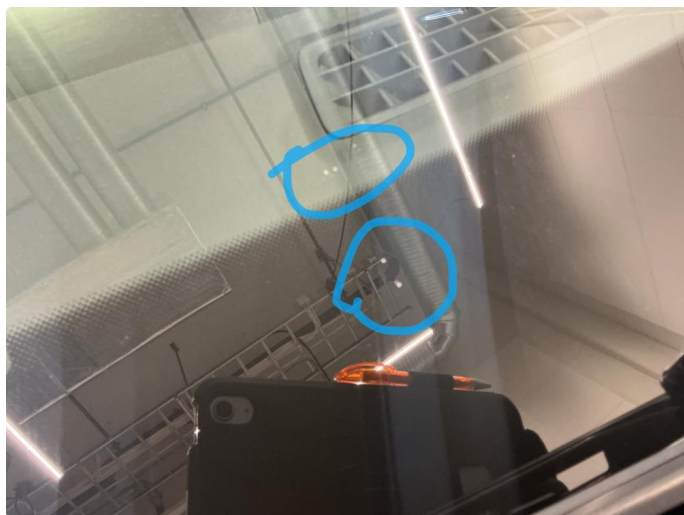
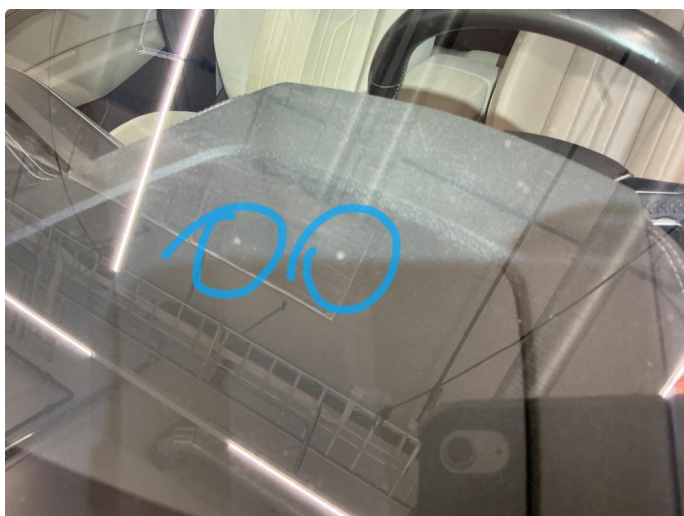
| Punkt | | Beskrivelse | Plassering |
|---|---|---|---|
| 1.4 | Frontvindu | steinsprut | venstre - høyre - foran |

1.4 Steinsprut

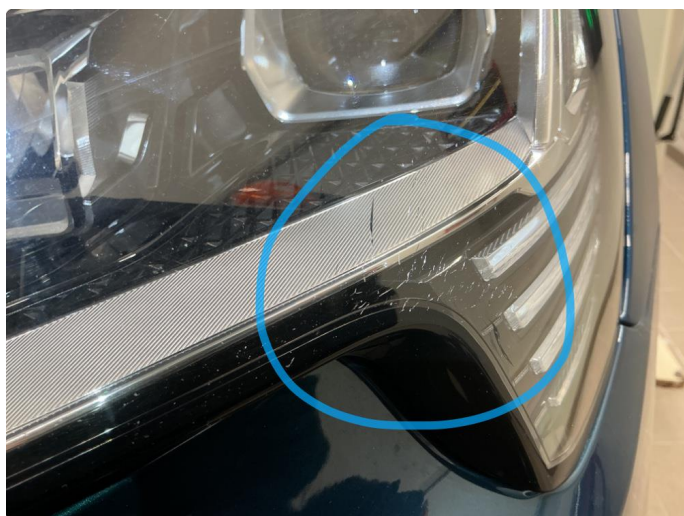
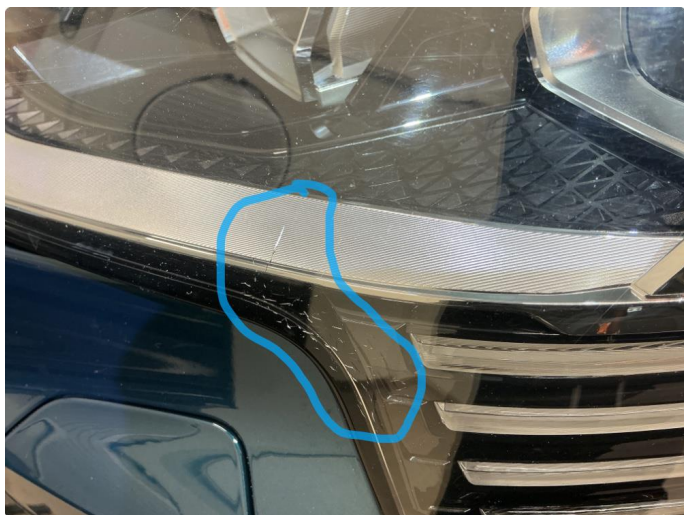
| Punkt | | Beskrivelse | Plassering |
|---|---|---|---|
| 2.1 | Lys foran | defekt/sprukket glass | venstre - foran |

2.1 Defekt/sprukket glass
