**NISSAN NISSAN ARIYA 4WD**
**TESTDATO: 20.03.2026**
**KODE: 1978898**

<b>EH71954</b>	<b>77 840 KM</b>	<b>15.02.2024</b> Førstegang registrert	<b>Elektrisk</b>
----------------	------------------	--	------------------

NBF Tilstandsrapport er utarbeidet av Norges Bilbransjeforbund og Forbrukerrådet.

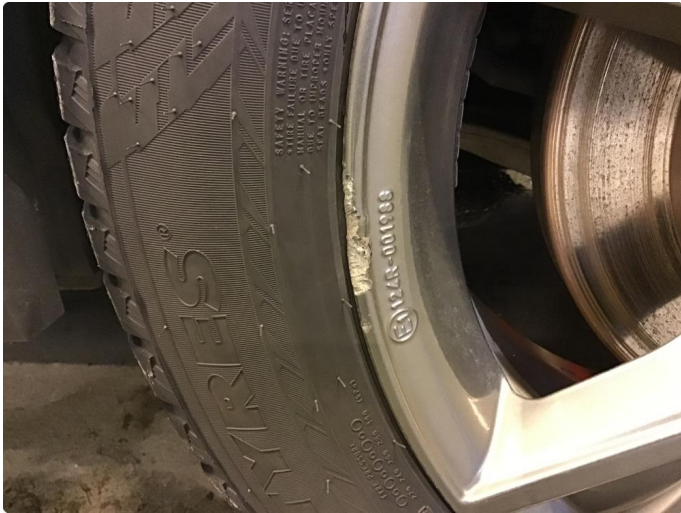
Punkt	Beskrivelse	Plassering
<b>1. EKSTERIØR</b>		
1.1 Dekk/Felger	Bruksmerker på felg - kun kosmetisk	høyre foran

1.1 Bruksmerker på felg - kun kosmetisk

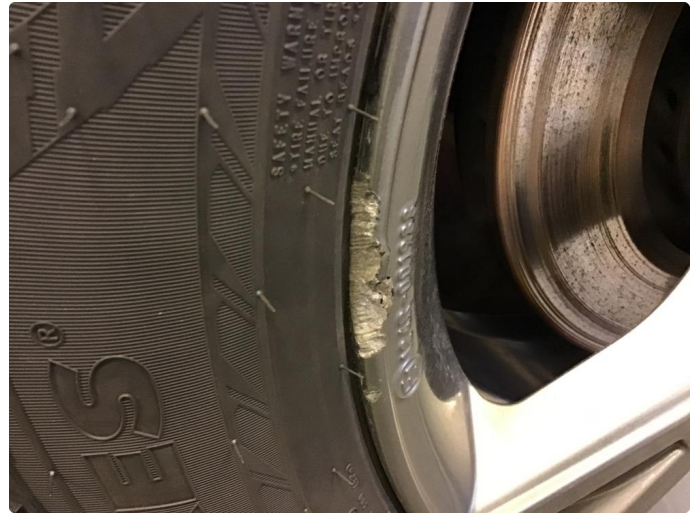
1.1 Bruksmerker på felg - kun kosmetisk
